El presente trabajo de investigación fue llevado a cabo por el Instituto Prueger y un equipo de alumnos de la Especialización en Accidentología Vial y Prevención, solicitado por las Defensorías del Pueblo de la Ciudad de Neuquén y Centenario.

# Estudio de Accidentología Vial y Prevención

Tramo **Ruta Provincial N° 7** -de 12.9km- entre la primera rotonda de la Ciudad de Centenario, hasta la rotonda de acceso norte a la Ciudad de Neuquén.

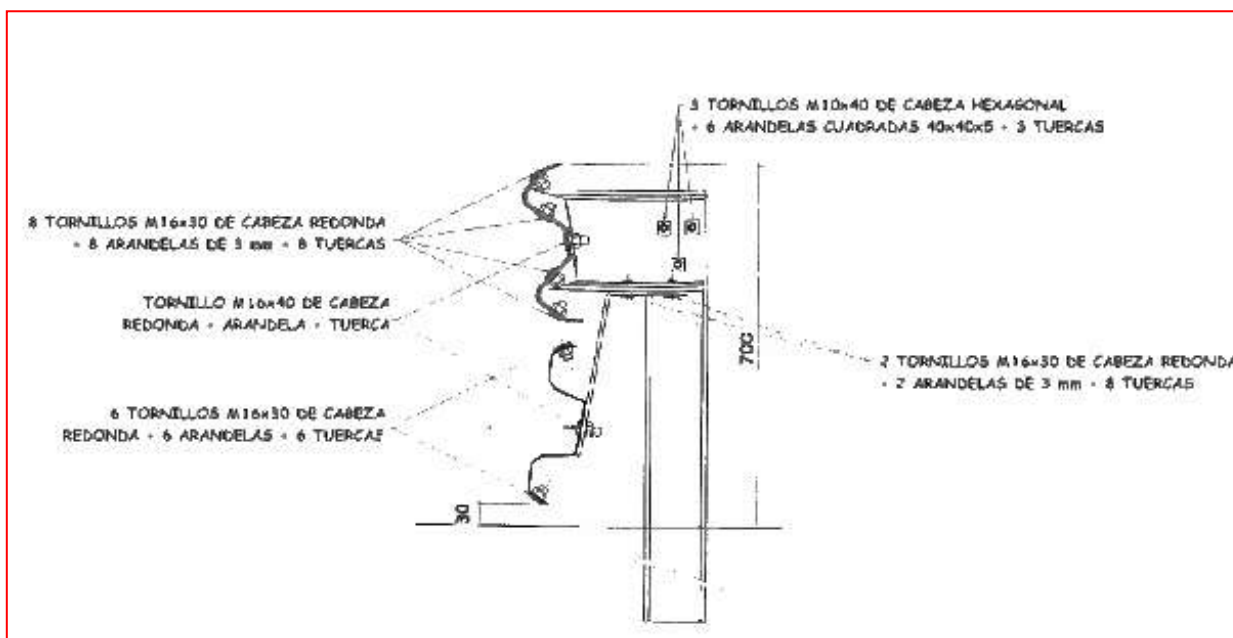
## Dimensiones y cantidad de piezas con las que debe contar:

Observaciones: en el mismo lugar, existen tres paños de guardarrails centrales que se encuentran frente al acceso ilegal señalado de la pagina anterior, los cuales son nuevos (posiblemente han sido cambiados debido a la ocurrencia de siniestros en el lugar, esto es solo hipotetico). Se puede observar que no cuentan con la totalidad de los bulones de sujeción.

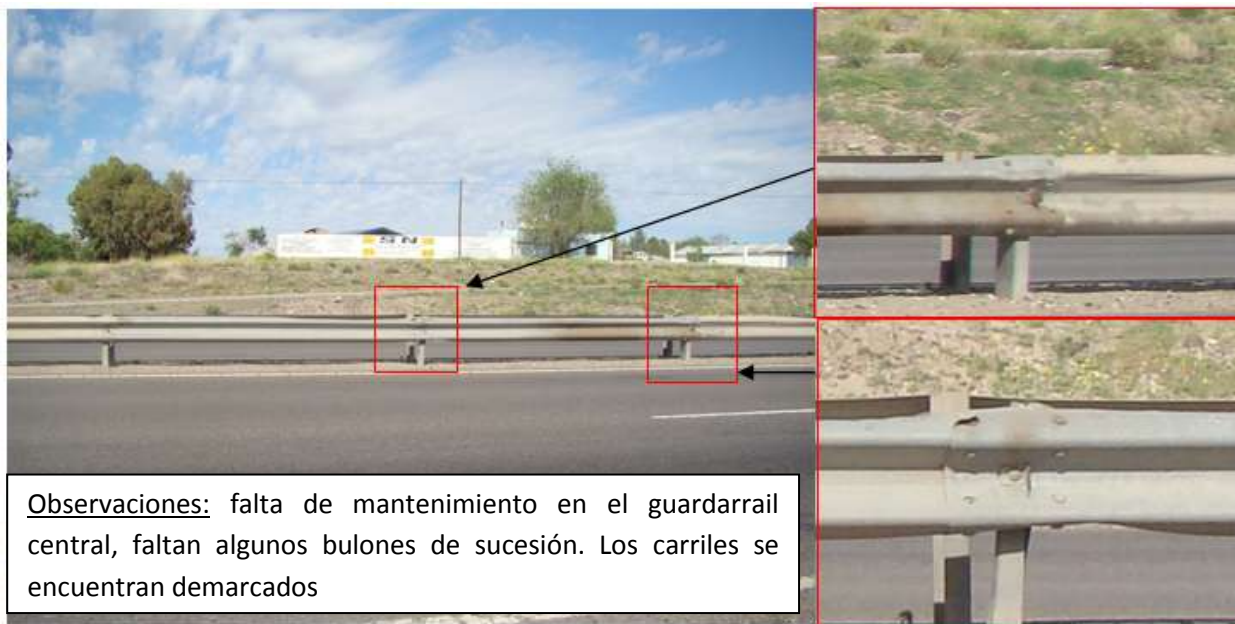
## 11) S38 50.698 W68 07.323 – GPS 233.

Observaciones: falta de mantenimiento en el guardarrail central, faltan algunos bulones de sucesión. Los carriles se encuentran demarcados

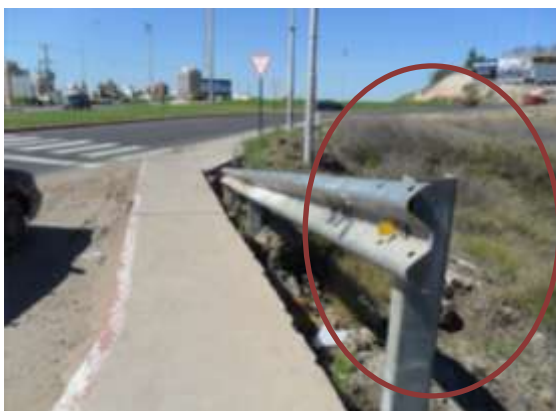
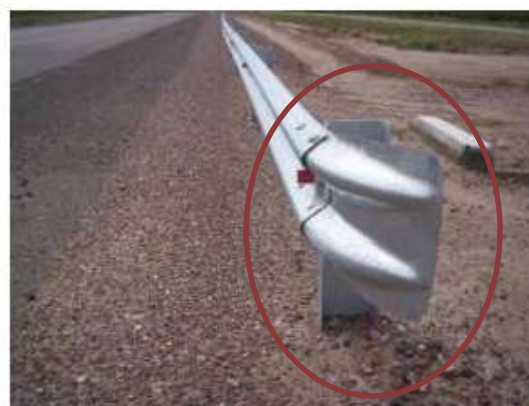
A los fines de un mejor entendimiento de la deformación hallada en éste punto. La fotografía de la izquierda (arriba) demuestra los típicos resultados del impacto de una moto sobre el guardarraíl. Y la ilustración de la derecha muestra un sofisticado sistema de contención y seguridad para motociclistas.

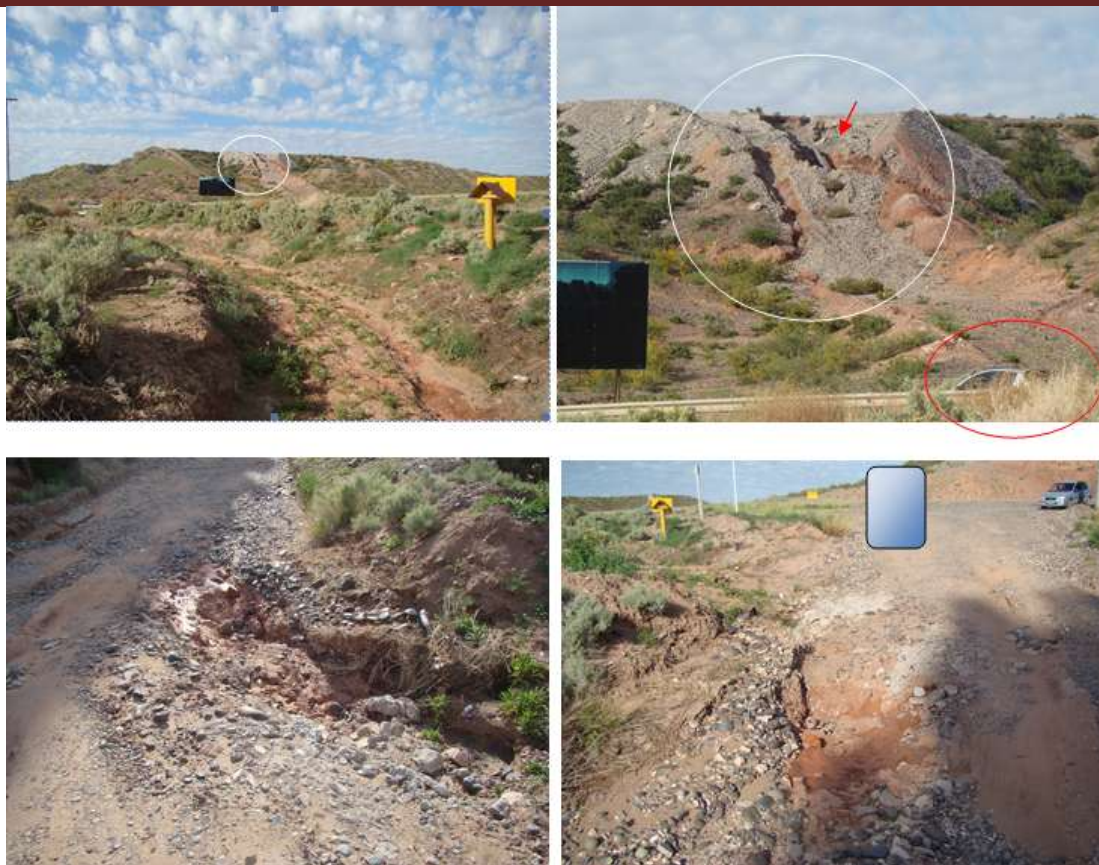
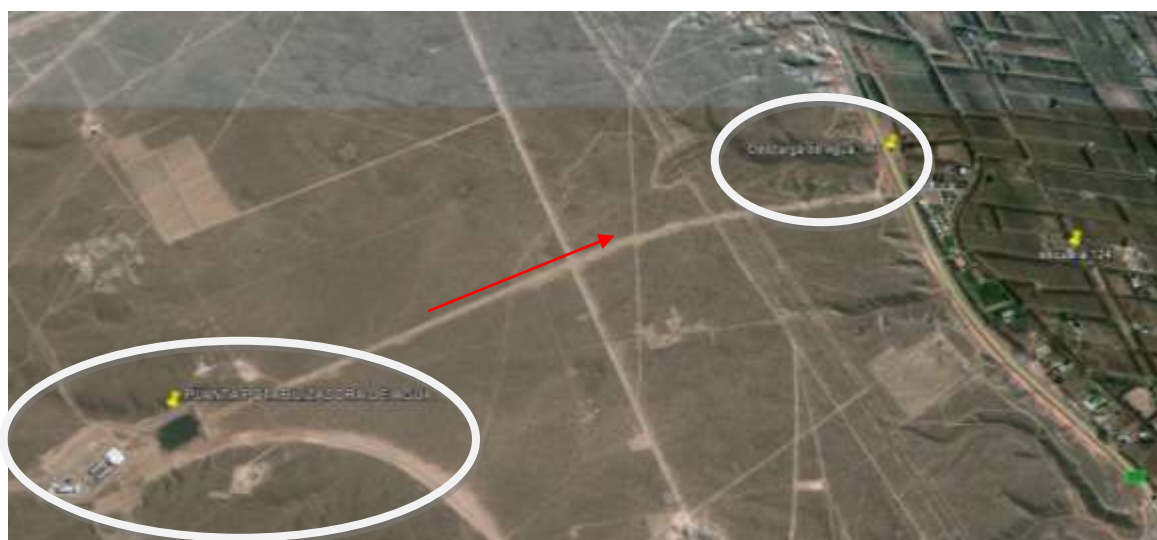
**Observaciones:** en estas fotografías se puede observar un surco o depresión generada por el paso de un importante caudal de agua en el lateral Este sentido Sur-Norte. Generando importantes daños en calle 3 (calle de acceso a la ruta y camino al colegio 124). En la segunda fotografía de la derecha señalado con círculo de color blanco y con flecha de color rojo, se observa el terreno movido y un caño de agua que al parecer pertenece a una Planta Potabilizadora (obsérvese la imagen satelital). El agua cruza atraviesa la ruta por una alcantarilla.

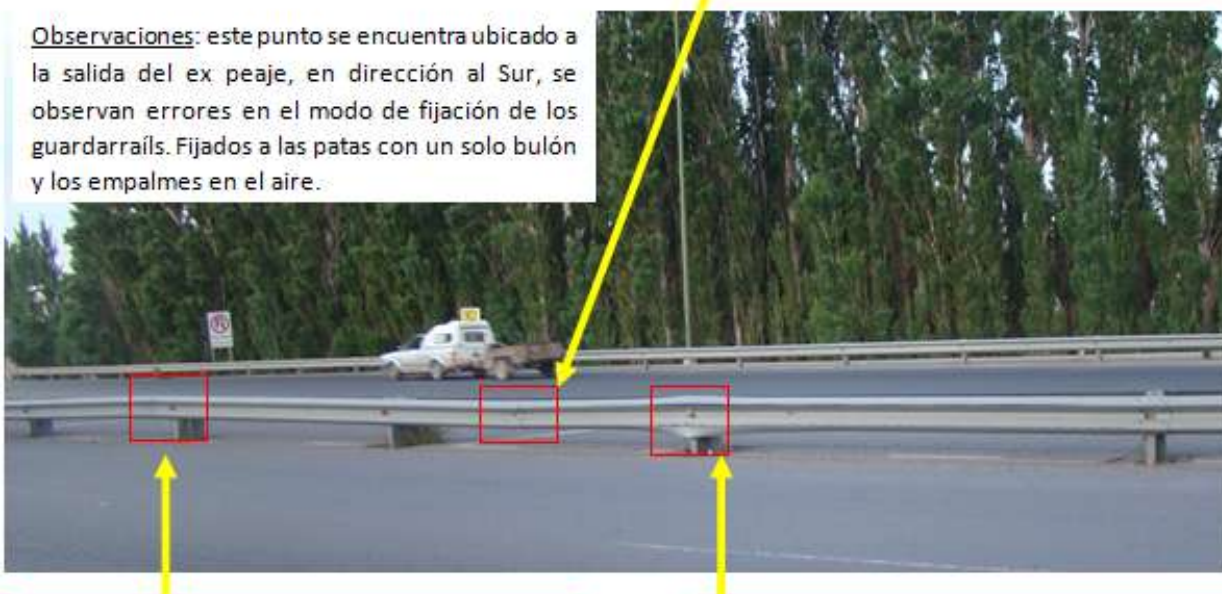
Observaciones: este punto se encuentra ubicado a la salida del ex peaje, en dirección al Sur, se observan errores en el modo de fijación de los guardarraíls. Fijados a las patas con un solo bulón y los empalmes en el aire.

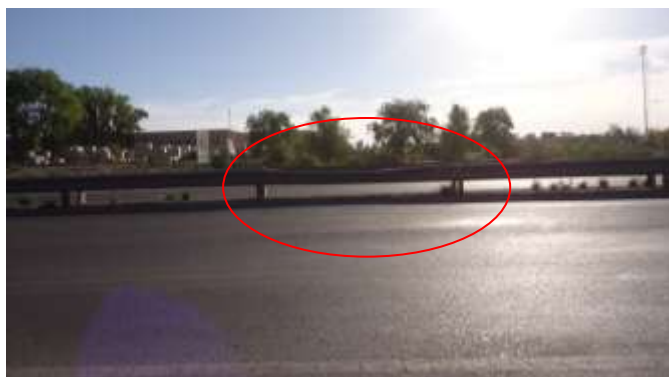
## 84) S38 53.740 W68 05.384 –GPS 188.

Observaciones: en este punto se ubica una deformación en el guardarraíl central. Sumado a la falta de demarcación de carriles. Este punto se encuentra a 180 metros del punto anterior (83). Además se puede observar en la fotografía una señal de velocidad máxima 40 km/hs. para los que circulan en sentido contrario (sentido Sur-Norte).

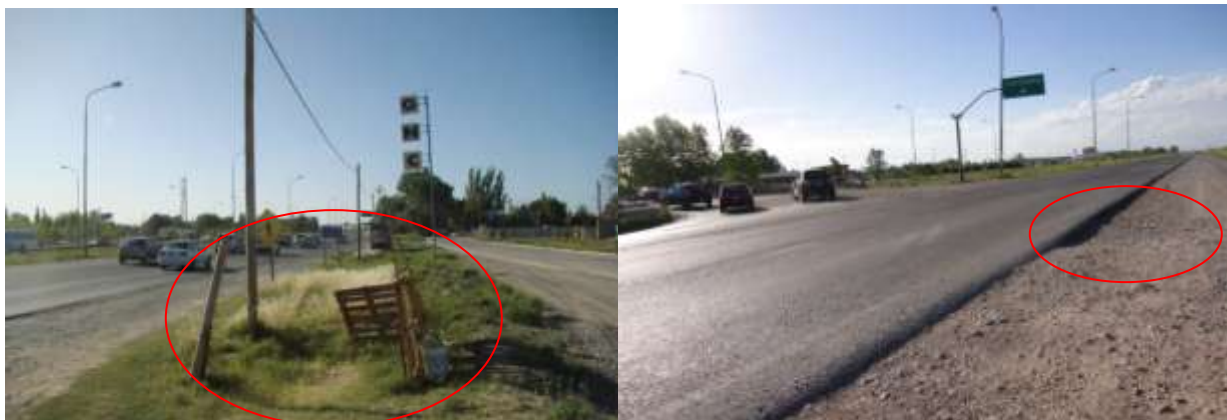
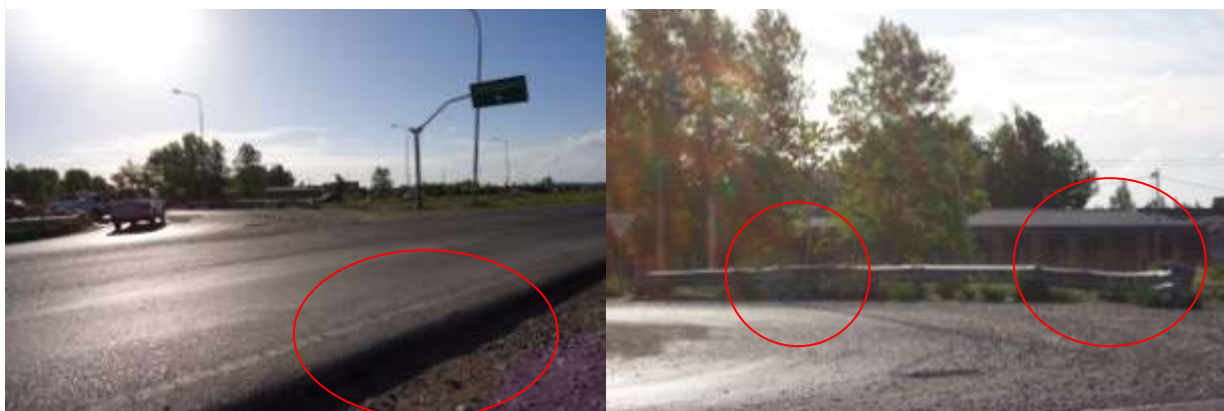
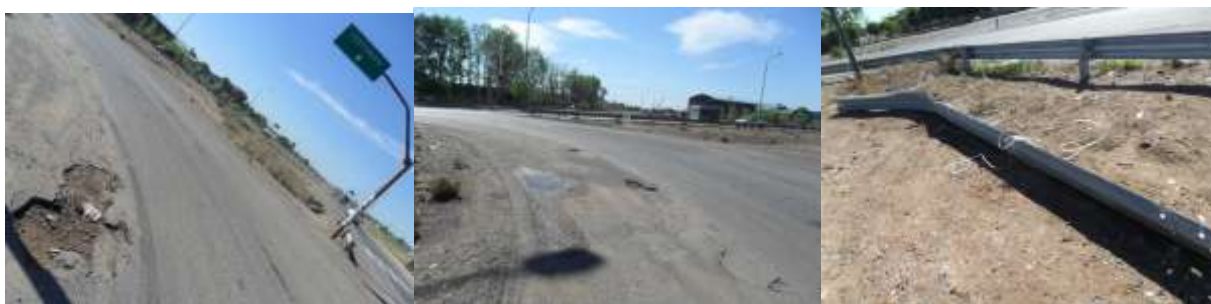
103) S38 54.482 W68 04.966 –GPS 99. 104) S38 54.485 W68 04.926 –GPS 184.

Observaciones: Cruce acceso a Parque Industrial, en este punto la calzada también se encuentra ondulada, con roturas, guardarrails que fueron cambiados pero han dejado tirados los dañados. Con falta de demarcación de carriles. Impactos en guardarraíl lateral de rotonda, la altura de la calzada con respecto a la banquina supera los 11 cm. Existe una parada de transporte público, con senda peatonal que debe ser repintada.

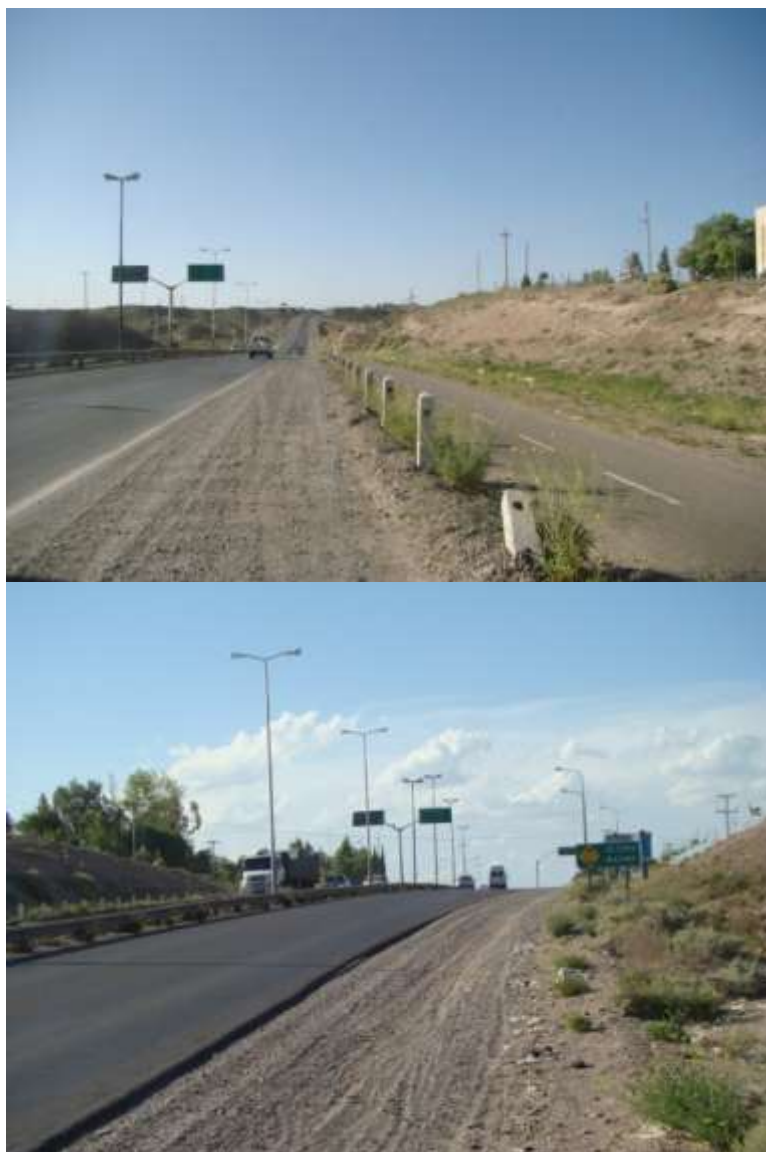
**118) S38 54.733 W68 04.800 –GPS 106.** **119) S38 54.840 W68 04.735 –GPS 178.** Observaciones: este punto señala el extremo Norte del Cañadón de las Cabras. Falta demarcación de carriles, existe iluminación artificial. Se observa bisisenda en los laterales de la ruta. Y el punto 118 se observan pilotes de protección de bisisenda impactados lateral Oeste, sentido Norte-Sur. El des nivel entre la calzada y la banquina ronda los 8 cm.

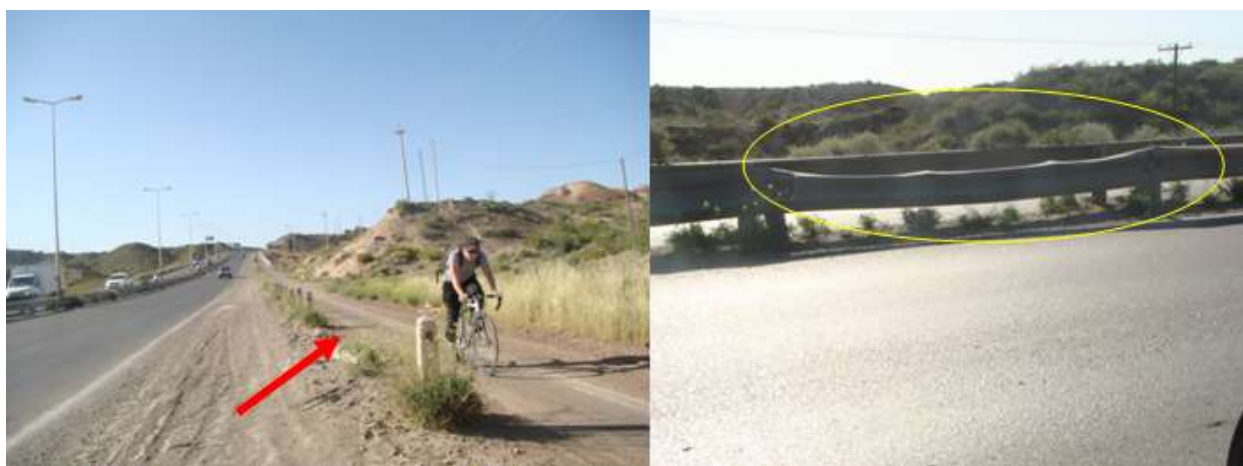
129) S38 54.960 W68 04.687 – Punto GPS 110. 130) S38 54.971 W68 04.681 - Punto GPS 111 .  
131) S38 54.984 W68 04.662 - Punto GPS 048. 132) S38 55.017 W68 04.659 - Punto GPS 112.  
133) S38 55.021 W68 04.644 - Punto GPS 171.

Observaciones: cada uno de estos puntos señala la ubicación de deformaciones, roturas, daños relativos a impactos de vehículos.

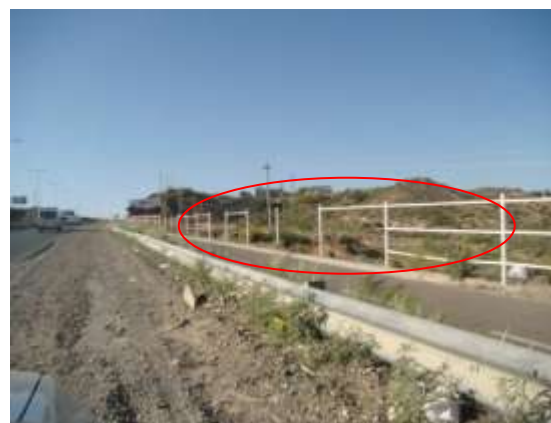
138) S38 55.091 W68 04.622 – PTO GPS 114.

Observaciones: cada uno de los puntos señala la ubicación de daños y deformaciones por impacto. Falta demarcación de carriles. Banquinas en mal estado. Falta de mantenimiento de las tachas reflectivas de los guardarrails. Faltante de piezas de las barandas de protección lateral de la bicienda. Es común observar a motociclistas circular por la bicienda.

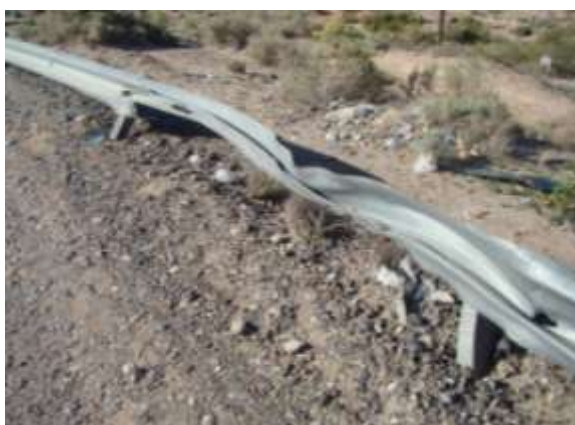
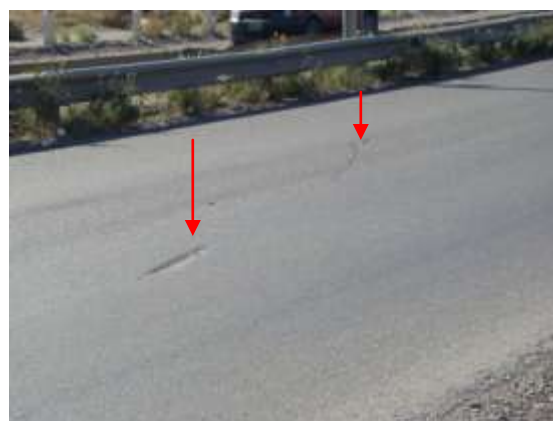
139) S38 55.110 W68 04.599 - GPS 167. 140) S38 55.161 W68 04.590 - GPS 115.  
141) S38 55.163 W68 04.573 - GPS 166. 142) S38 55.179 W68 04.568 - GPS 165.  
143) S38 55.199 W68 04.558 - GPS 164.

Observaciones: estos puntos que también se encuentran ubicados dentro del cañadón de las cabras, señalan la ubicación de daños sobre la calzada (efracciones típicas de impacto) y deformaciones por impacto en guardarrails laterales y centrales.

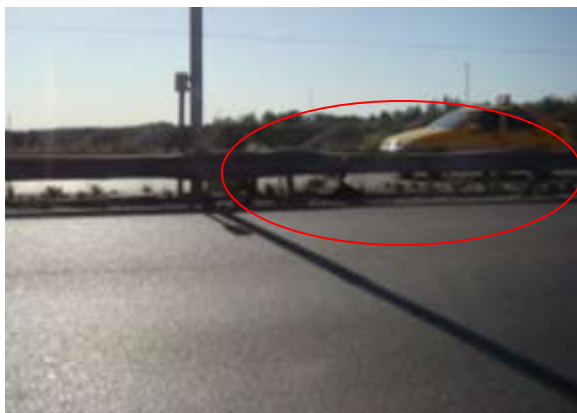
144) S38 55.227 W68 04.553 - GPS 163. 145) S38 55.247 W68 04.560 - GPS 116.  
146) S38 55.304 W68 04.543 - GPS 047. 147) S38 55.344 W68 04.556 - GPS 117.  
148) S38 55.387 W68 04.559 - GPS 118.

Observaciones: cada uno de estos puntos señalan la ubicación de daños y deformaciones sobre el guardarrail central y lateral. El pto.144 señala la ubicación de restos de basura a un lado de la ruta. En este sector falta demarcación de carriles y banquina.

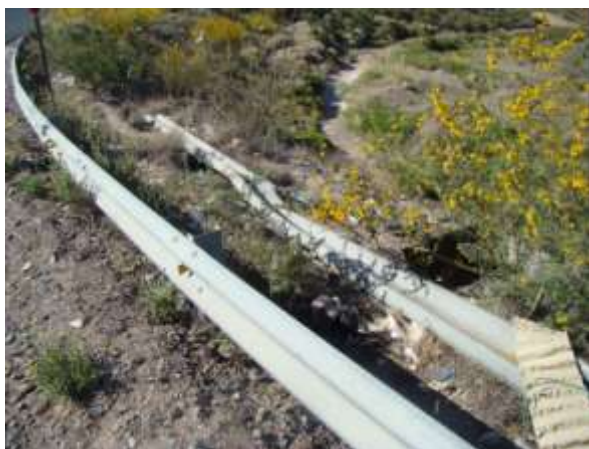
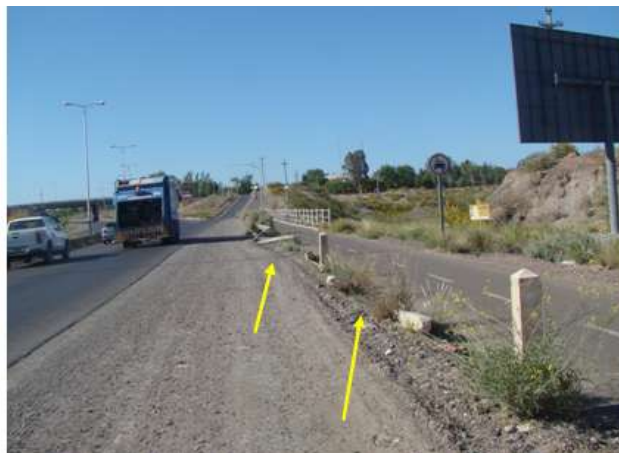
149)S38 55.394 W68 04.559 - GPS 119. 150) S38 55.465 W68 04.562 - GPS 120.  
151)S38 55.473 W68 04.573 - GPS 121. 152) S38 55.499 W68 04.548 - GPS 162.  
153)S38 55.556 W68 04.537 - GPS 161.

Observaciones: estos puntos señalan la ubicación de daños y deformaciones por impactos, salida de vehículos en protecciones laterales, guardarrails central. Las flechas de color amarillo señalan el despiste de dos vehículos como mínimo. **La fotografía de la izquierda muestra un guardarrail deformado y tirado detrás del nuevo.**

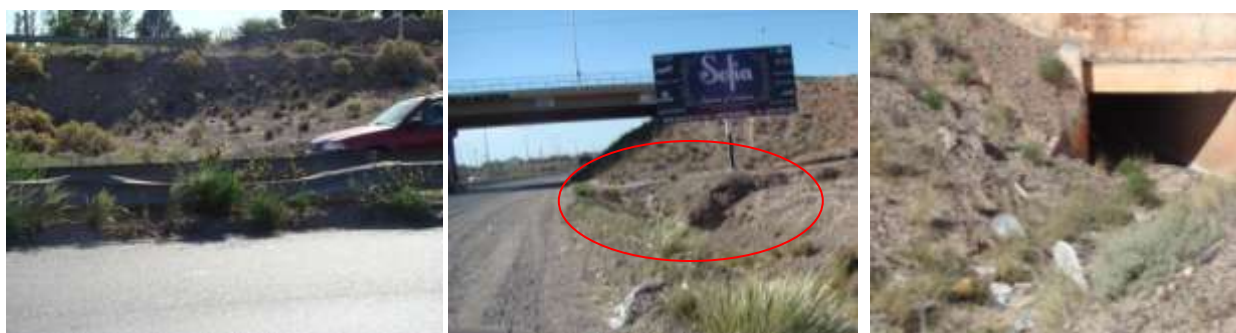
154) S38 55.597 W68 04.535 - GPS 122. 155) S38 55.613 W68 04.515 - GPS 160.  
156) S38 55.626 W68 04.523 - GPS 123. 157) S38 55.636 W68 04.516 - GPS 124  
158) S38 55.656 W68 04.505 - GPS 125.

Observaciones: cada uno de estos puntos señala ubicación de daños y deformaciones en el guardarrail central. Y el Punto 155 señala la ubicación de una alcantarilla próxima al puente, sin guardarrail, con una zanja de casi 2 metros de profundidad, lo cual representa un significativo riesgo en caso de caída de algún vehículo.

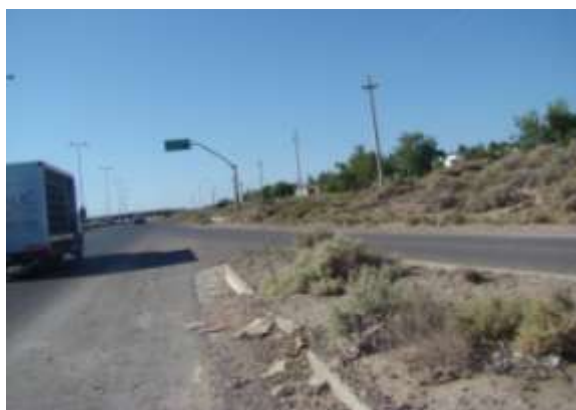
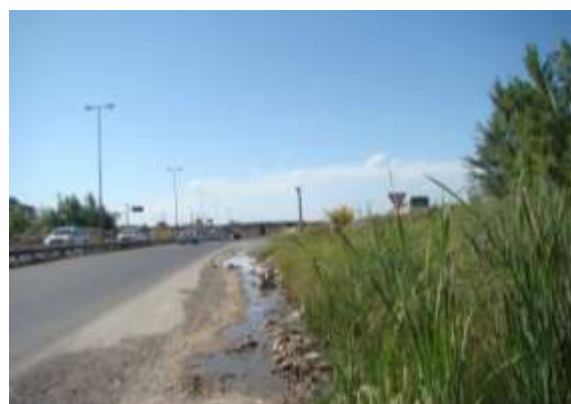
163) S38 55.745 W68 04.427 - GPS 157.

Observaciones: estos puntos señalan la ubicación de los daños y deformaciones por impacto en le guardarraíl central. El pto. 159 señala la ubicación de la colectora que se incorpora a la ruta del B° Copol y 14 de Octubre. Existe acumulación de agua en banquina. Falta de mantenimiento. Los cordones no están pintados.

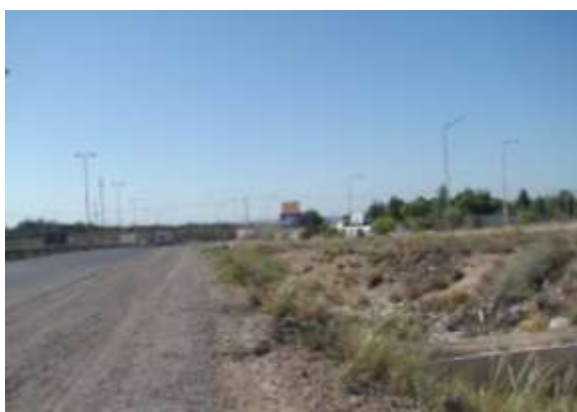
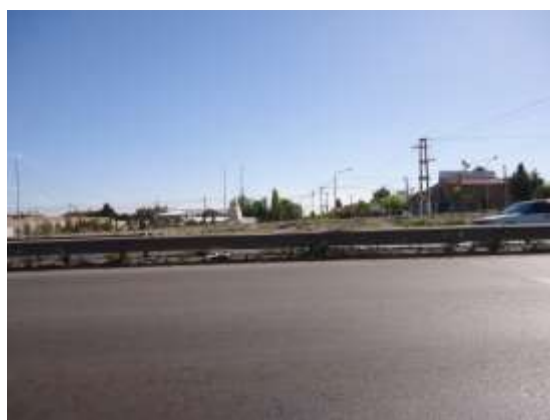
164) S38 55.787 W68 04.392- GPS 156. 165) S38 55.801 W68 04.395 - GPS 128.  
166) S38 55.942 W68 04.268- GPS 129. 167) S38 55.973 W68 04.218- GPS 155.  
168) S38 55.974 W68 04.235 - GPS 130.

Observaciones: estos puntos señalan la ubicación de los daños y deformaciones por impacto en el guardarrail central. Falta guardarrail lateral sentido Sur-Norte. Falta de marcación de carriles.

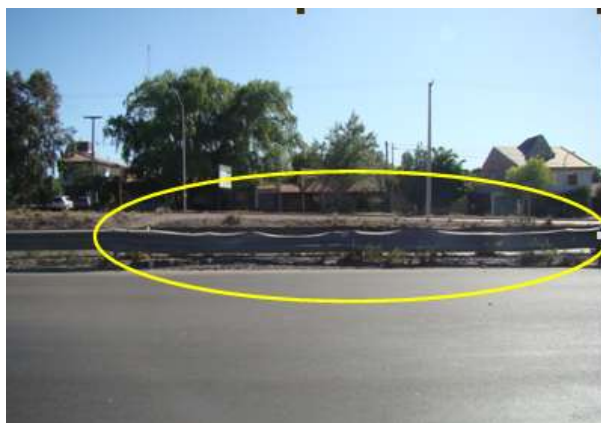
169) S38 55.980 W68 04.227-GPS 131. 170) S38 55.999 W68 04.208-GPS 132.  
171) S38 56.020 W68 04.184-GPS 133. 172) S38 56.022 W68 04.158-GPS 140.  
173) S38 56.037 W68 04.165-GPS 134.

Observaciones: estos puntos señalan la ubicación de los daños y deformaciones por impacto en el guardarraíl central. Y la ubicación del camino colectora que lleva al primer puente y al barrio Copol, en este punto existe una señal informativa a la que se le debe modificar la flecha que indica la dirección del Barrio.

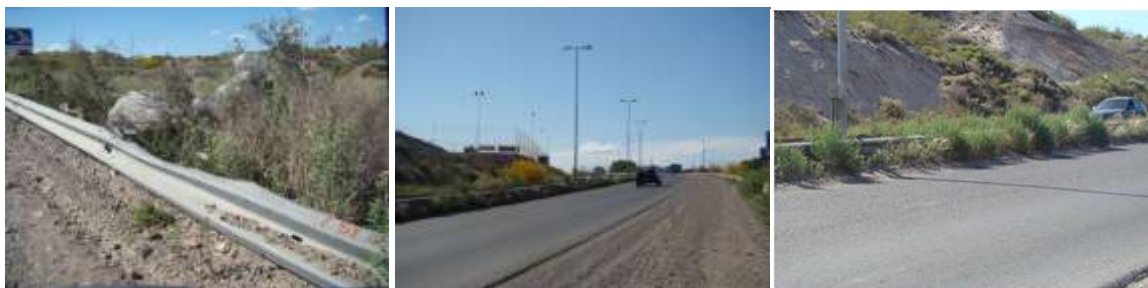
174) S38 56.078 W68 04.128-GPS 135. 175) S38 56.157 W68 04.057-GPS 153.  
176) S38 56.164 W68 04.054-GPS 152. 177) S38 56.167 W68 04.068-GPS 136.  
178) S38 56.178 W68 04.048-GPS 151.

Observaciones: estos puntos señalan la ubicación de daños y deformaciones por impacto en el guardarrail central. Falta demarcación de carriles. Arbustos crecidos en el guardarrail central.

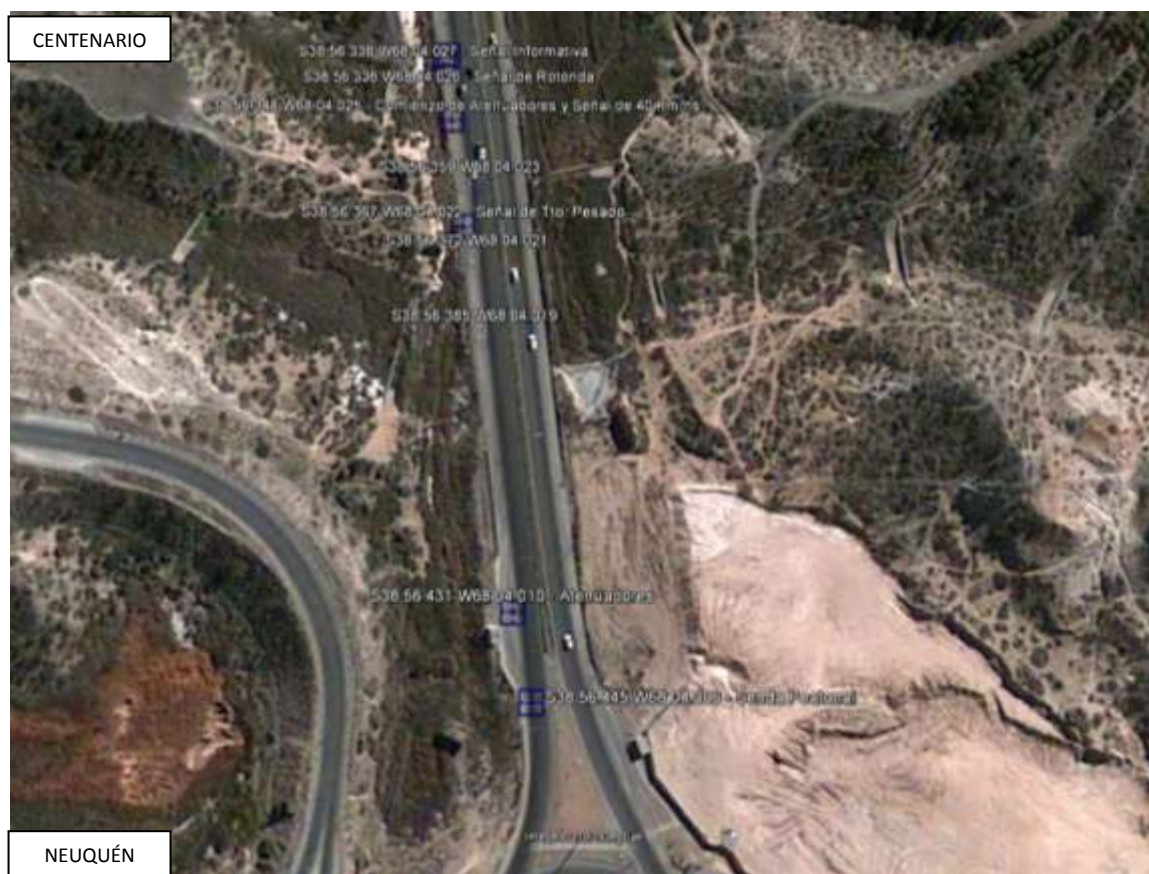
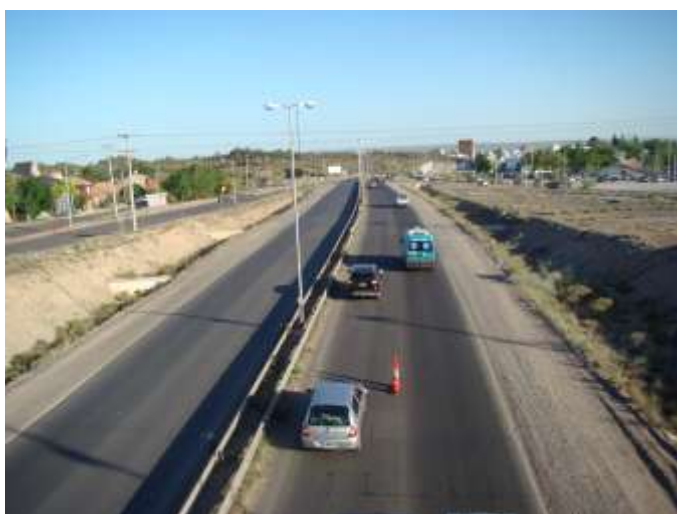
Circulando sobre la Ex ruta 7 en el sentido indicado en el párrafo anterior, luego de cruzar el primer puente. Como se puede observar en la fotografía de la izquierda, no existe señal vertical que indique la velocidad máxima permitida; y los carriles y banquetas no se encuentran de marcados. Al final de esta imagen se observa la última curva antes de llegar a la Rotonda Acceso Norte.

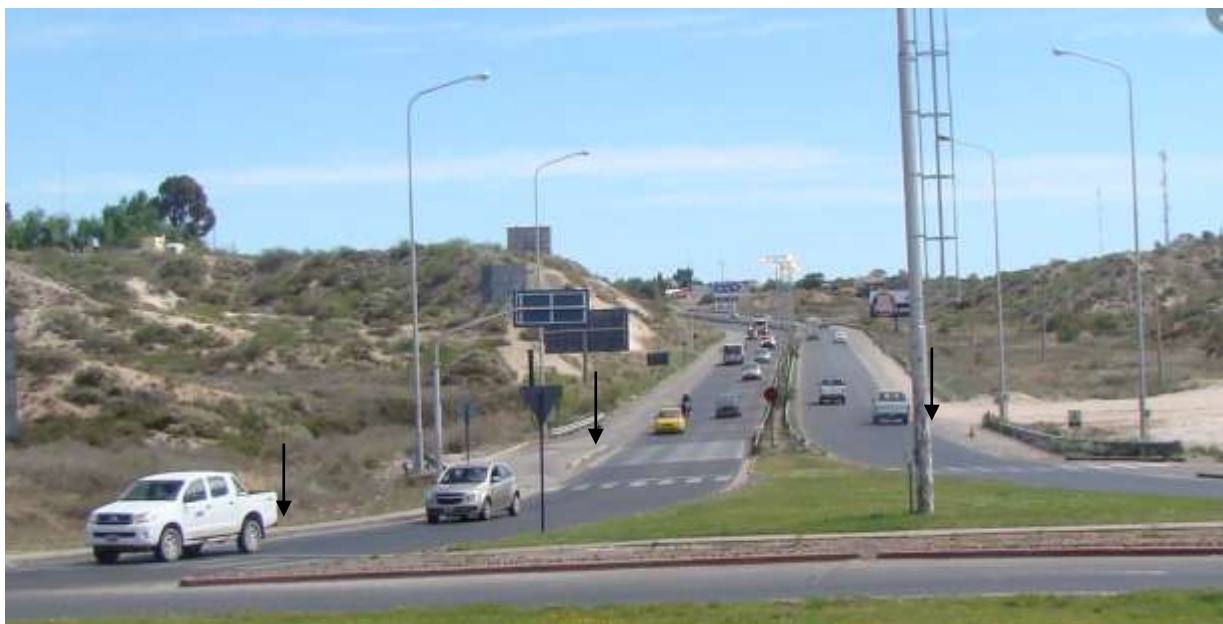
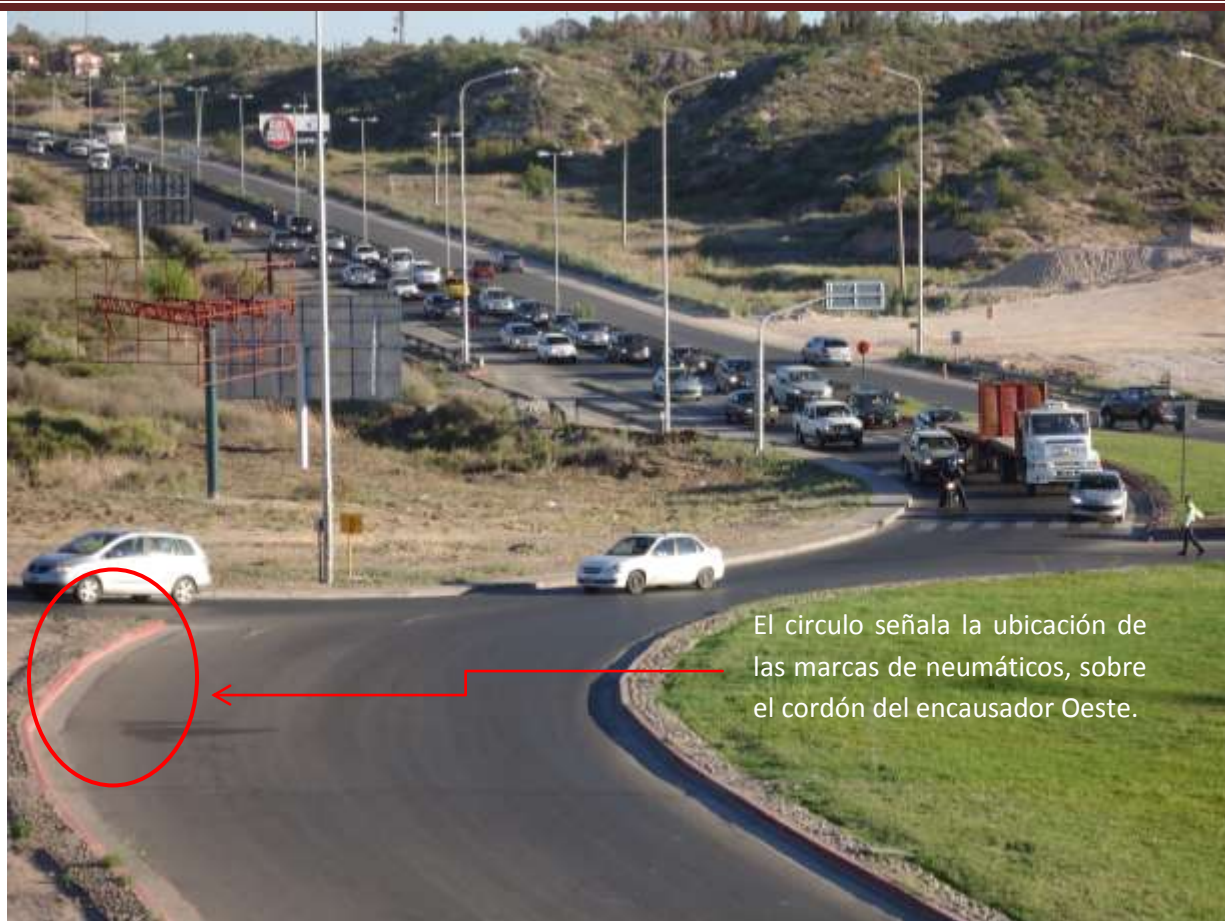
Las marcas que se pueden observar sobre el cordón de dicho encausador, evidencian el despiste de los vehículos que ingresan a gran velocidad a la rotonda en dirección Norte-Sur, y como resultado de la colisión con los vehículos que circulan dentro de la misma. La dirección del despiste esta señalado en las fotografías con flecha de color **negro**.

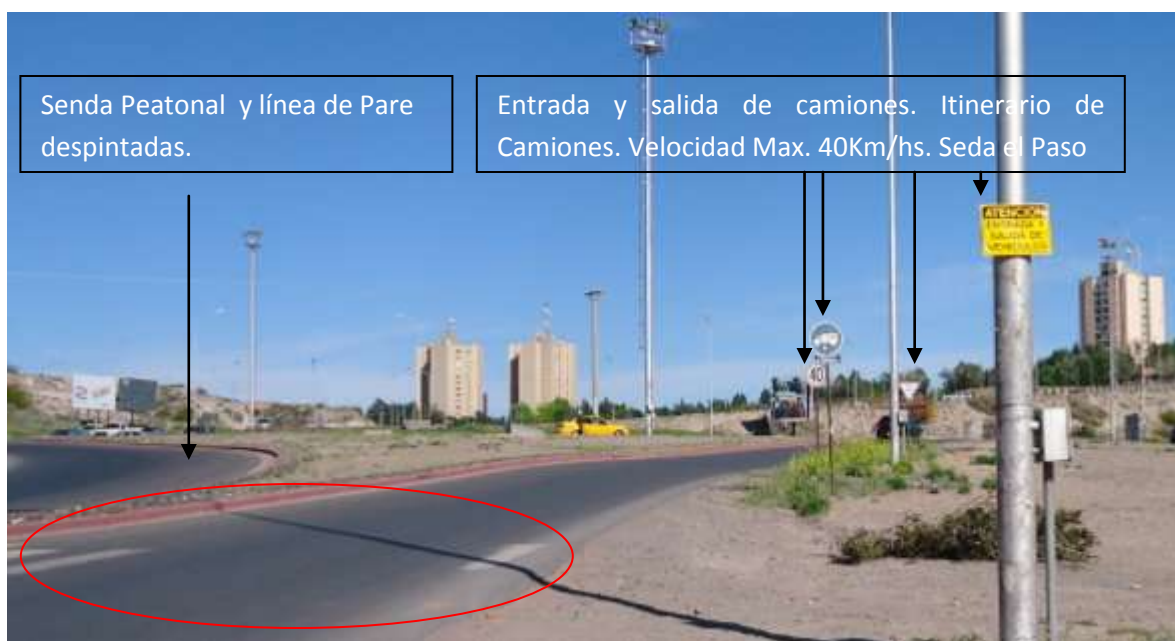
Los conductores que se dirigen hacia la rotonda, circulando por calle Doctor Ramón, pueden encontrarse con un gran número de señales verticales, a las que se les suman las señales de obras temporales.

Según la señalética, los conductores que deberían circular a una velocidad no superior a los 40km/hs. por Doctor Ramón, al llegar a la zona de obra en construcción deben disminuir la velocidad a 20km/hs., luego pueden aumentar en el encausador a 40km/hs finalmente dentro de la rotonda no superar los 30 km/hs, y salir de la misma en dirección a Centenario a un velocidad no superior a los 20 km/hs.
