El presente trabajo de investigación fue llevado a cabo por el Instituto Prueger y un equipo de alumnos de la Especialización en Accidentología Vial y Prevención, solicitado por las Defensorías del Pueblo de la Ciudad de Neuquén y Centenario.

# Estudio de Accidentología Vial y Prevención

Tramo **Ruta Provincial N° 7** -de 12.9km- entre la primera rotonda de la Ciudad de Centenario, hasta la rotonda de acceso norte a la Ciudad de Neuquén.

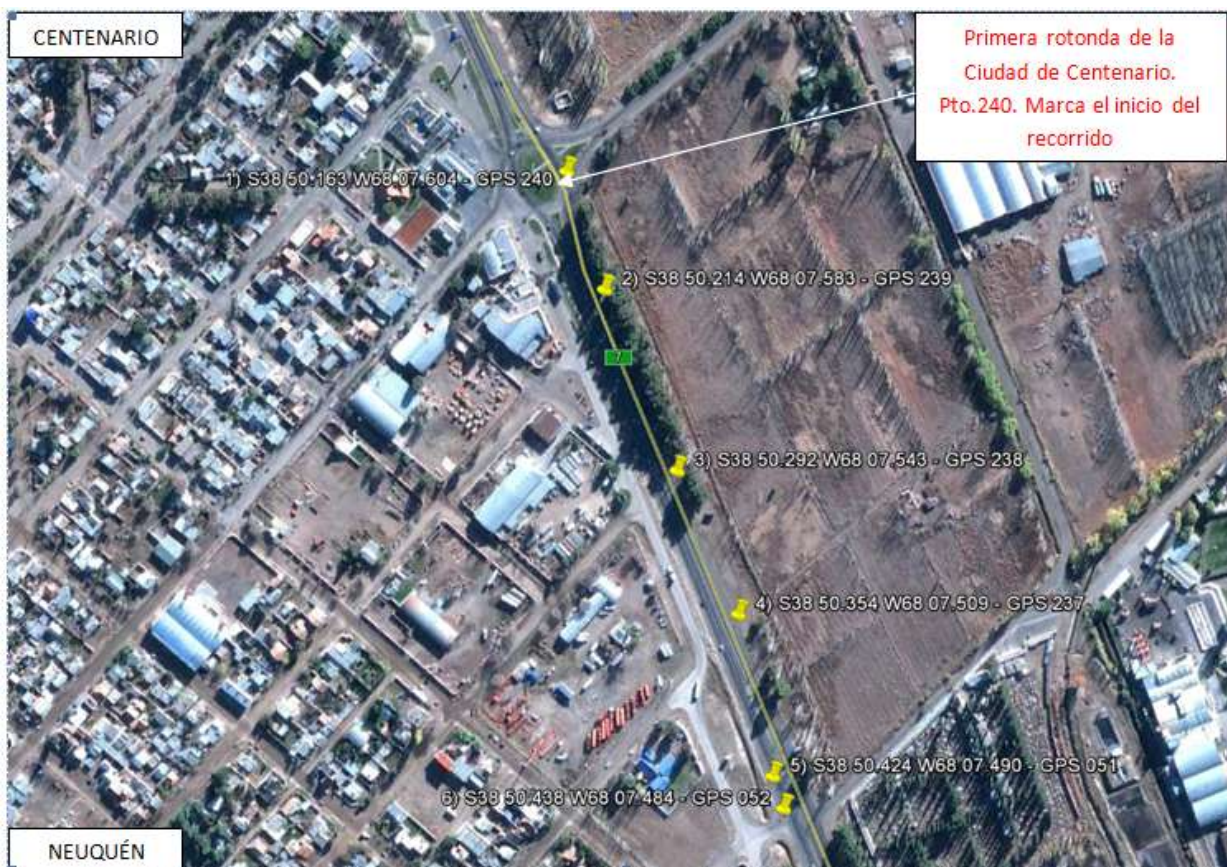
### **1) Coordenadas: S38 50.163 W68 07.604 – Punto GPS 240**

Observaciones: Los problemas principales que se pueden observar en la primera rotonda de Centenario, y que se manifiestan en la marcas de neumáticos en todo el cordón central de la rotonda, están vinculados a la velocidad de los vehículos que circulan por la ruta (o travesía urbana), que al atravesar un núcleo de población afectan a la seguridad tanto de automovilistas como de peatones, ya que la velocidad propia de una carretera es incompatible con las necesidades urbanas, donde coexisten móviles que se desplazan a velocidades inferiores a la de los vehículos de paso. Dicho esto, es imperante la implementación de medidas que reduzcan la velocidad de aquellos que circulan por la ruta, pudiendo elegir sistemas tales como atenuadores de velocidad (cintas termoplásticas blancas transversales dispuestas de mayor a menor a distancias, también llamadas bandas logarítmicas), estrechamiento de calzadas o plataformas sobreelevadas, etc., medidas que le permitan comprender al conductor que esta atravesando una zona urbana y físicamente vea limitada su velocidad.

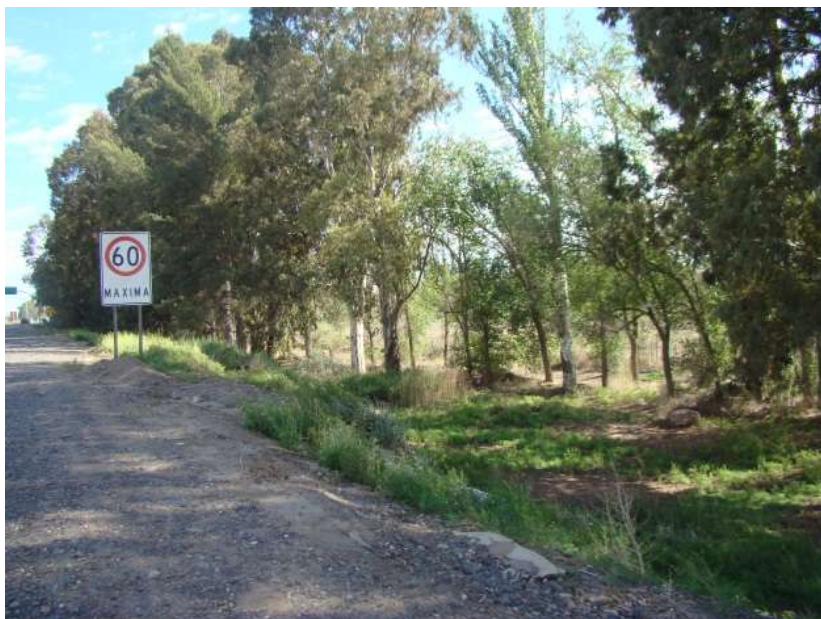
## 3) Coordenadas: S38 50.292 W68 07.543 – Punto GPS 238.

Observaciones: en el sector próximo a la primera rotonda de Centenario, a la derecha del conductor en sentido Sur-Norte, hace falta la colocación de un guardarrail en los últimos 200 metros, ya que en la zona donde se encuentran los árboles la banquina llega a tener una depresión o caída de entre 4 y 6 metros de altura.

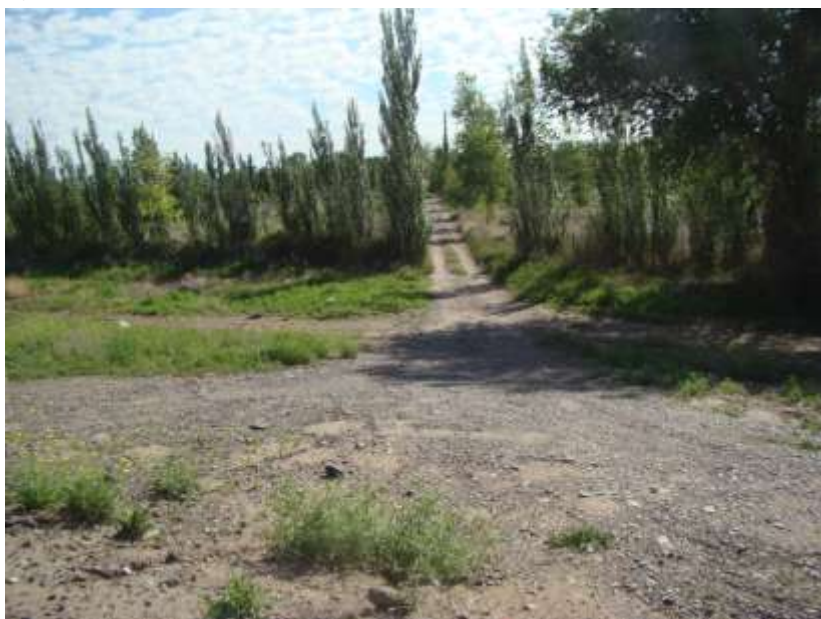
## 4) Coordenadas: S38 50.354 W68 07.509 – Punto GPS 237.

Observaciones: esta fotografía permite observar una calle de tierra con acceso ilegal a la ruta, sin señalizar, sin iluminación, que viene desde una chacra particular.

Este acceso debería eliminarse, ya que 150 metros antes existe una calle de acceso a la ruta asfaltada que también le permite acceso al mismo propietario del terreno. Según se observa en la imagen satelital.

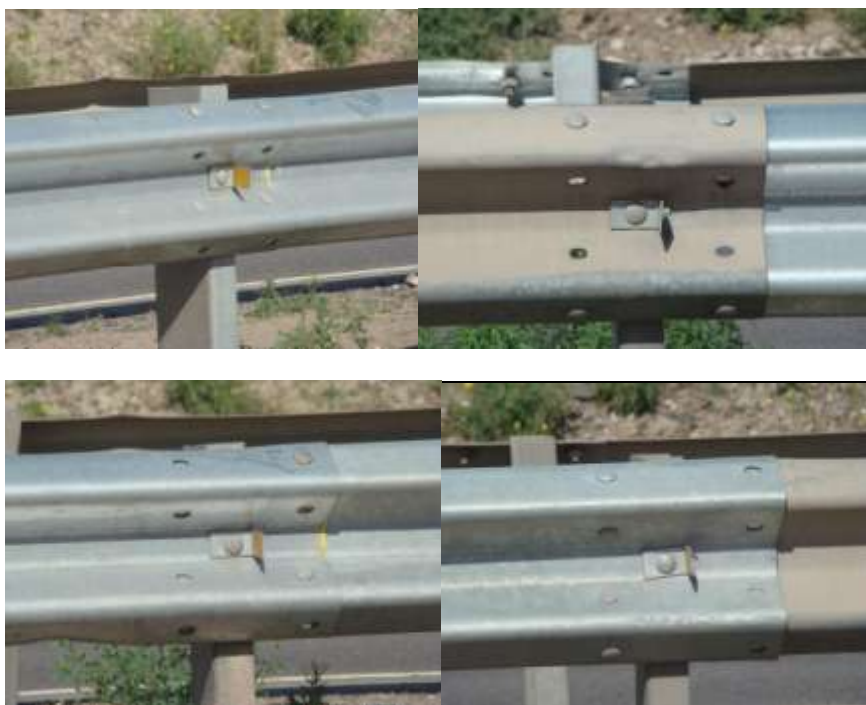
Observaciones: en el mismo lugar, existen tres paños de guardarrails centrales que se encuentran frente al acceso ilegal señalado de la pagina anterior, los cuales son nuevos (posiblemente han sido cambiados debido a la ocurrencia de siniestros en el lugar, esto es solo hipotetico). Se puede observar que no cuentan con la totalidad de los bulones de sujeción.

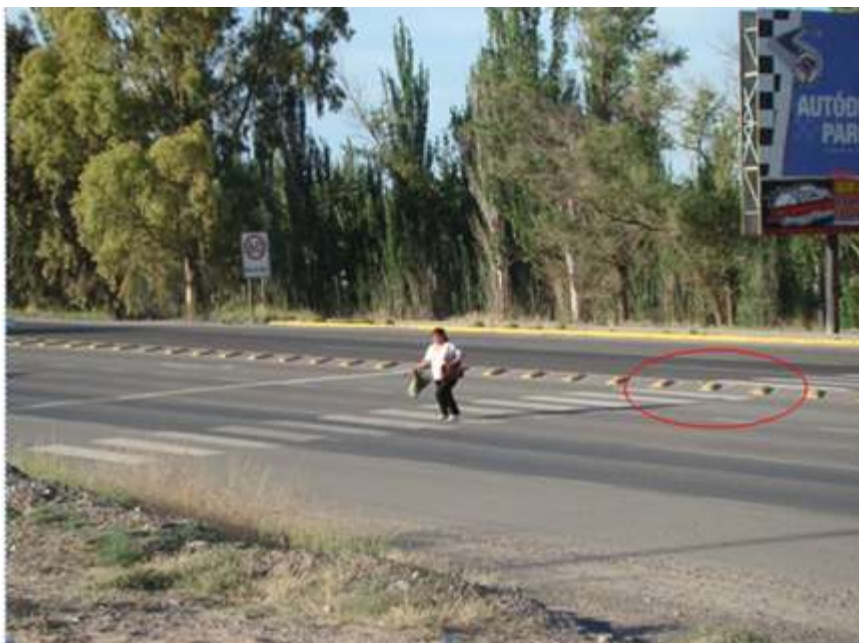
## 5) Coordenadas: S38 50.424 W68 07.490 – Punto GPS 051

Observaciones: en esta fotografía se puede observar la ubicación de la senda peatonal, la cual se encuentra a 36 metros contados desde la línea de Pare hasta el cruce (Sur) más cercano, señalado en el punto siguiente (pto.6).

Los peatones enfrentan un significativo riesgo al intentar cruzar, debido a la velocidad de los vehículos, la falta de iluminación y demarcación de carriles. Incluso la continuidad de los separadores centrales (señalados con circulo de color rojo) demuestra la falta de consideración hacia el peatón.

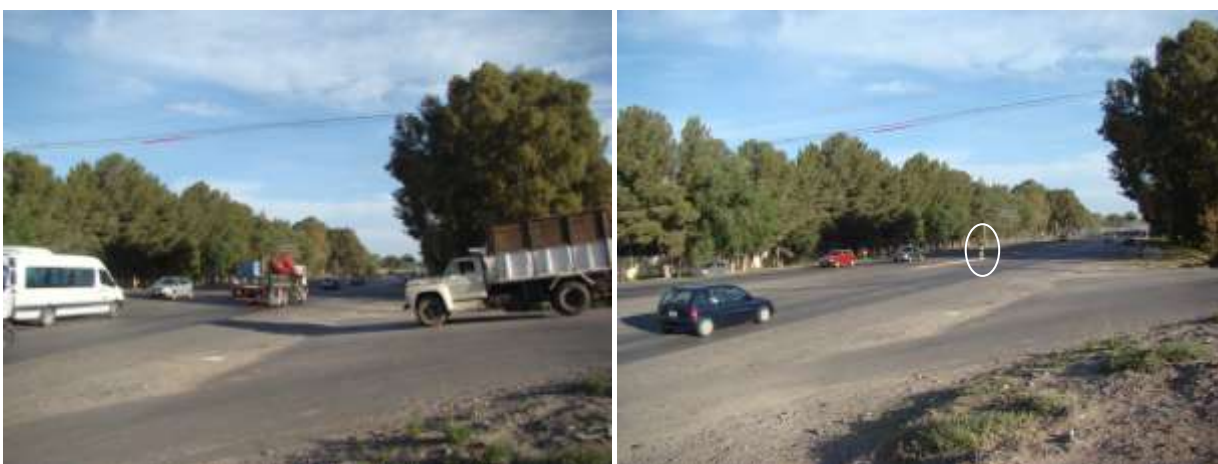
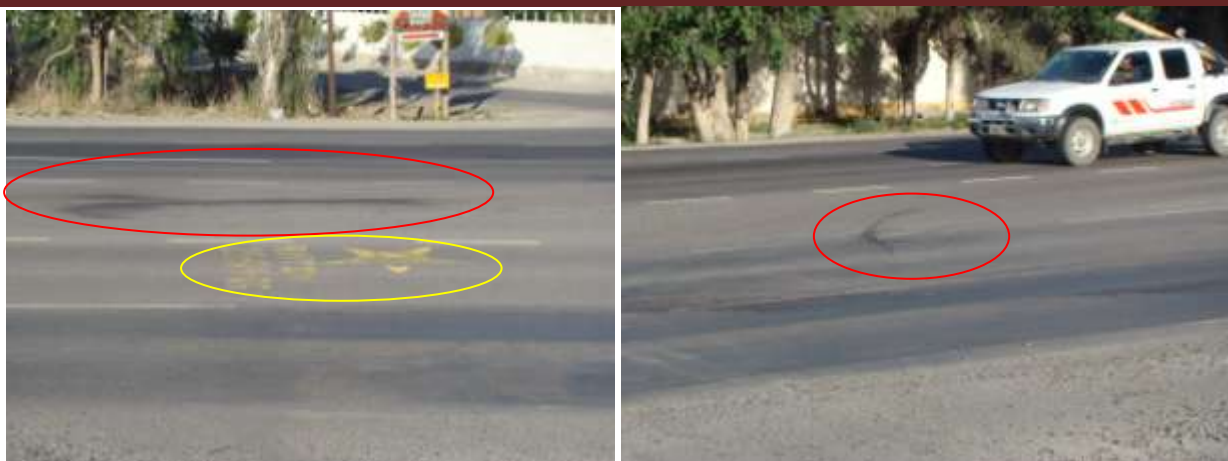
## 6) Coordenadas: S38 50.438 W68 07.484 – Punto GPS 052.

**Observaciones:** ÁREA POTENCIAL DE RIESGO. Además de la senda peatonal descrita en el punto anterior, en éste cruce se incrementan el riesgo debido a los giros de los conductores hacia la izquierda y derecha para descender la ruta, y el cruce de vehículos, la falta de iluminación y demarcación de los carriles.

Los círculos de color rojo señalan la presencia de indicios de colisiones (tipo excéntricos), el círculo de color blanco muestra a dos niños cruzando y el círculo de color amarillo señala una estrella amarilla pintada sobre la calzada.

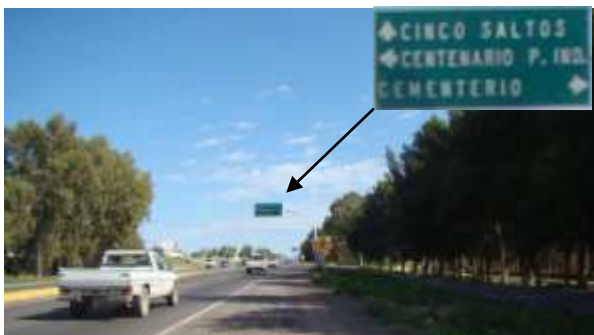
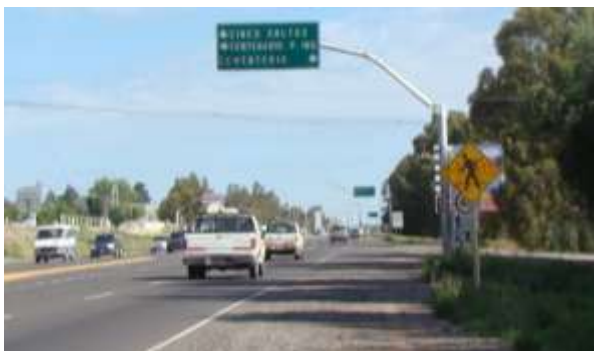
## 7) S38 50.490 W68 07.435 – GPS 236

Observaciones: en éste punto se marco la ubicación de las señales que informan sobre los diferentes destinos posibles (vista Sur-Norte): Centenario Parque Industrial al Oeste y Centenario al Este; de advertencia de cruce peatonal; Máxima velocidad 40 Km/hs.

Señales que se encuentran previo al cruce estudiado en el punto anterior (pto.6).

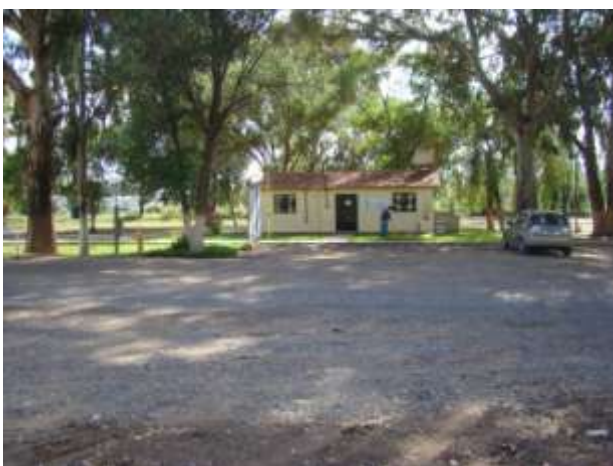
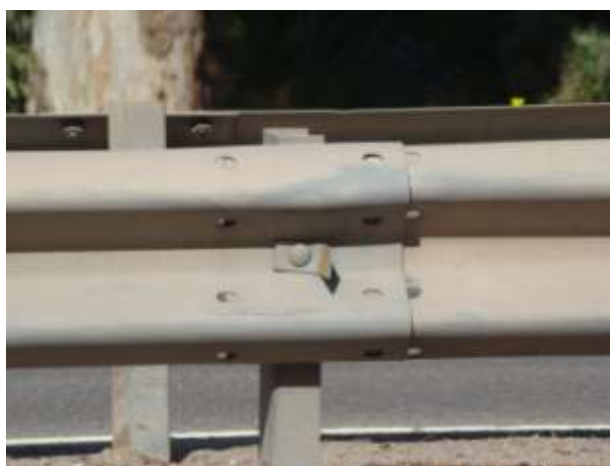
## 8) S38 50.570 W68 07.391 – GPS 235.

Observaciones: En éste punto se ubica en la margen Este, la casa de Turismo de Centenario, con entrada y salida de vehículos, sin señalizar y sin iluminación. Los carriles se encuentran demarcados. En frente a esta, el guardarrail central como se puede observar en la fotografía de abajo, cuenta con un solo bulón de sujeción.

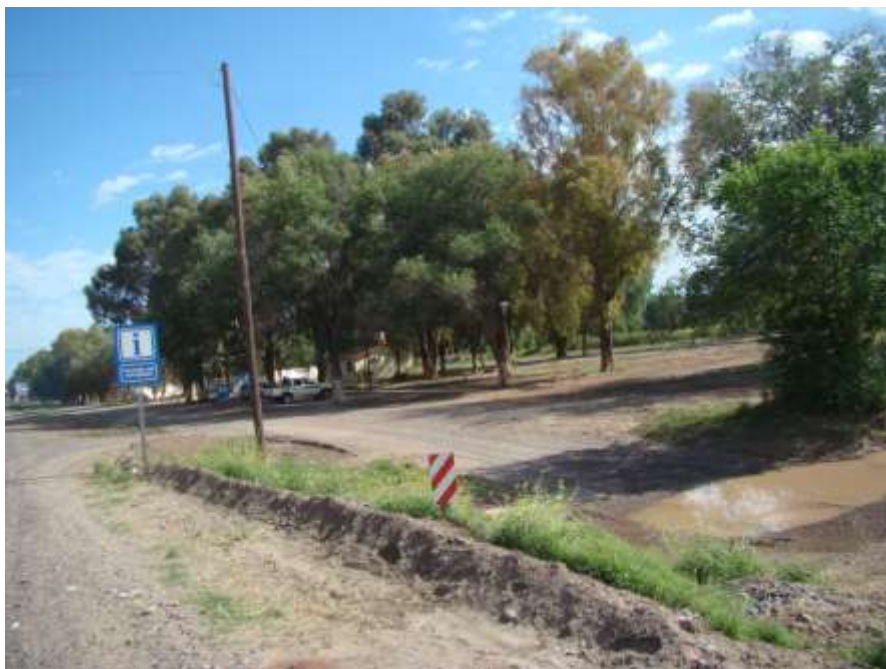
## 9) S38 50.596 W68 07.379 – GPS 234.

Observaciones: en este punto se ubica sobre el margen Este, un desagüe que atraviesa la ruta por debajo, el cual no cuenta con guardarrail.

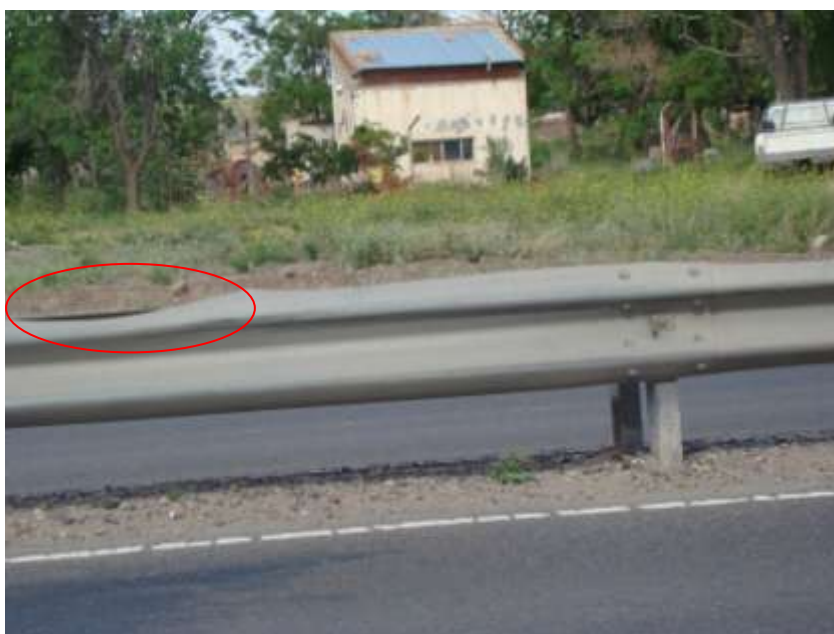
12) S38 50.723 W68 07.309 – GPS 232

Deformaciones en el guardarrail central, se observan raspones de vehículos.

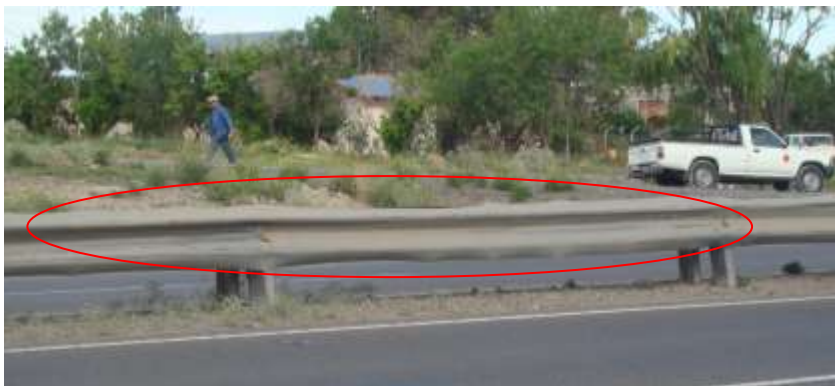
## 13) S38 50.748 W68 07.294 – GPS 231.

Observaciones: en éste punto se observan impactos en el guardarrail central. Las tachas retroreflectivas debido a los impactos y raspones quedan plegadas al guardarrail, perdiendo su función.

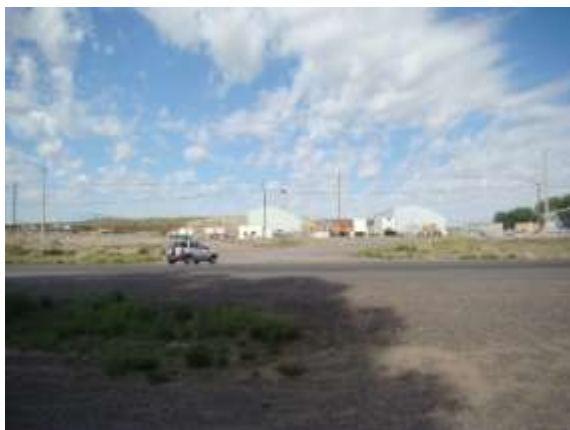
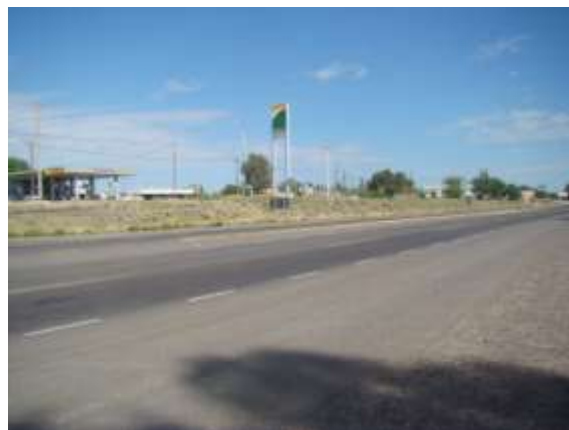
## 14) S38 50.838 W68 07.234 – GPS 230

Observaciones: Ingreso y egreso a la Estación de Servicio Petrobras y al Autódromo de Centenario, margen Oeste. El riesgo reconocido en este sector se debe a que los conductores que se dirigen hacia el Norte deben girar a la izquierda (para ingresar a la Estación) cruzándose a la mano opuesta, en un sector que carece de iluminación artificial, y señalización suficiente, lo mismo que las incorporaciones a la ruta tanto para un sentido como el otro.

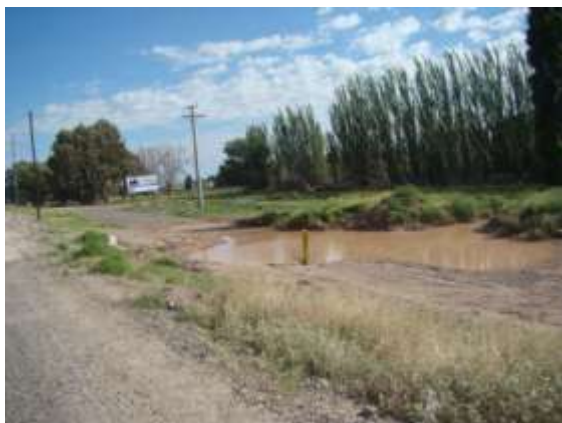
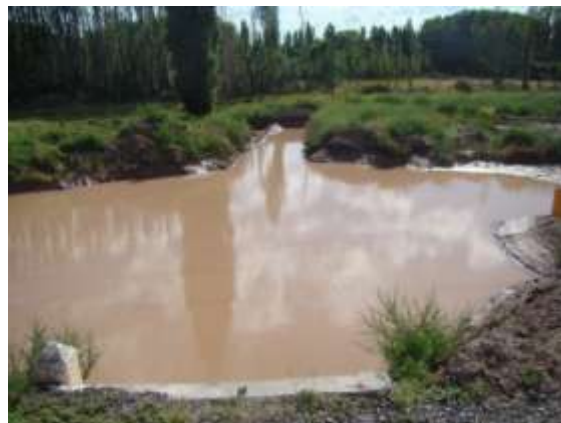
## 16) S38 50.910 W68 07.207 – GPS 229

Observaciones: a 50 metros, medidos desde el inicio de la dársena de giro para ingresar a la Petrobras, hacia el Sur, en el Margen Este (sentido Sur-Norte). Existe un desagüe sin señalizar, sin guardarraíl, con los pilotes de protección rotos, y agua acumulada en calle colectora de ripio, lo que genera que los conductores que circulan por ella deban subir a la banquina para vadear el obstáculo.

Durante lluvias intensas el agua llega a acumularse lo suficiente en los laterales de la ruta como para desborda, incluso, a los desagües y subir hasta la carpeta asfáltica, llegando a cubrir en algunos tramos casi los dos carriles de cada sentido de circulación. Lo cual generar importantes situaciones de riesgo en la circulación.

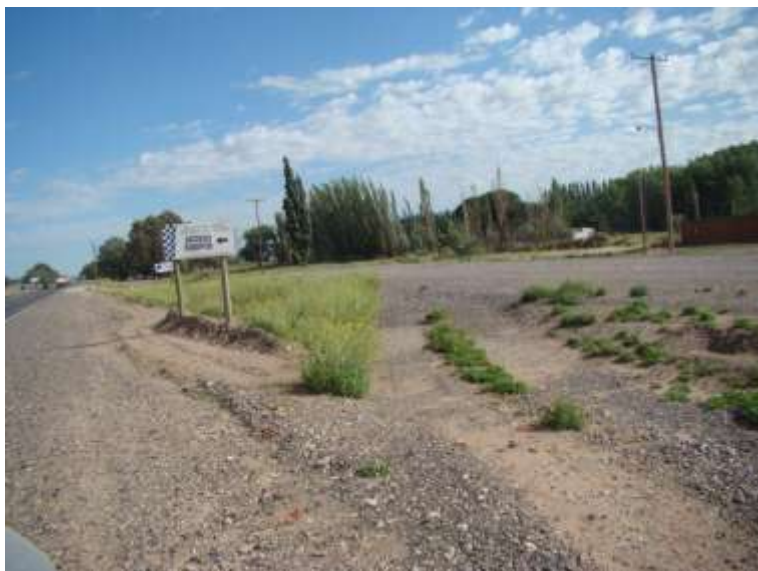
17) S38 50.968 W68 07.175 – GPS 228.

Observaciones: en este punto se señala la ubicación de caminos de acceso a la ruta (salida e ingreso sentido Sur-Norte) que dan a una chacra particular. Dichos caminos no cuentan con la señalización ni iluminación suficiente. Además de que las condiciones de los caminos no son los ideales, la única señalética existente informa sobre la cercanía al camino de acceso al autódromo.

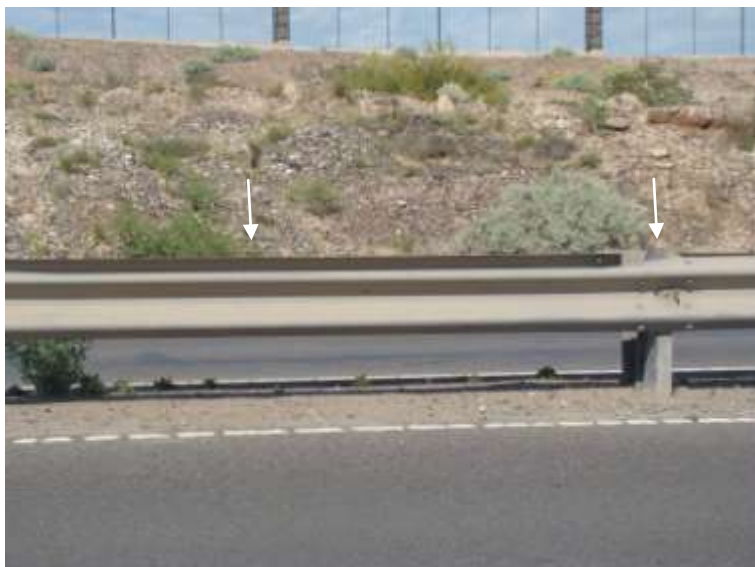
18) S38 51.012 W68 07.149 – GPS 227.

Observaciones: en este punto se señala una deformación en el guardarrail central. Deformado hacia abajo.

En aquellos casos donde la altura de los guardarrail se vea afectada - disminuida por una deformación- facilita el montaje de los vehículos sobre el mismo con la posible invasión y cruce a la mano contraria, en caso de impacto.

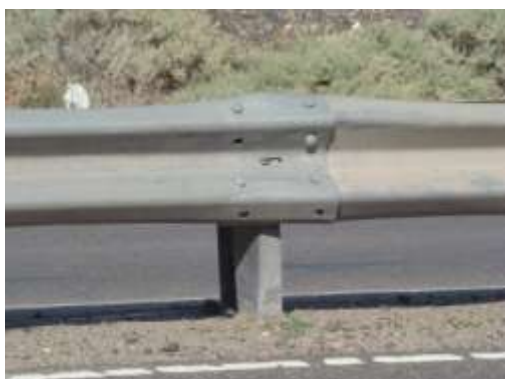
19) S38 51.025 W68 07.139 – GPS 226.

Observaciones: en este punto se observa el guardarrail central deformado, con faltante de bulones y sin las tachas retroreflectivas.

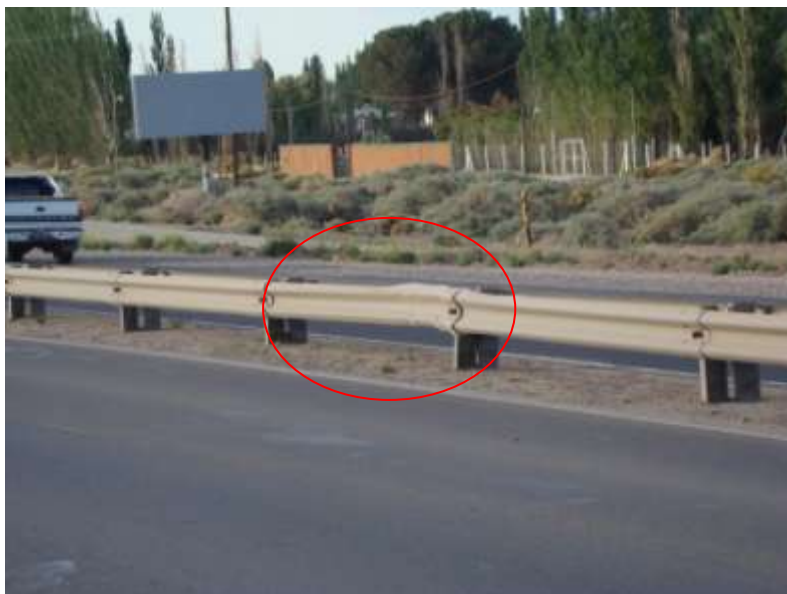
## 20) S38 51.042 W68 07.144 – GPS 055.

Observaciones: en este punto se observa una importante deformación por impacto sobre el guardarrail central.

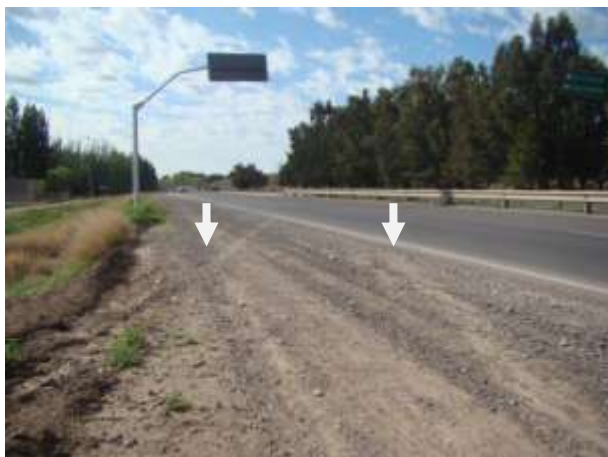
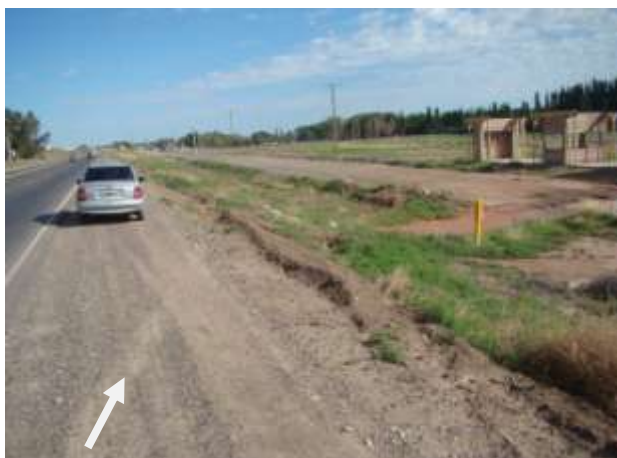
## 21) S38 51.186 W68 07.004 – GPS 225.

Observaciones: en este punto se observan marcas de salida de vehículos violentamente, en sentido Sur-Norte. Las fotografías de la página siguiente muestran el resultado del despiste.

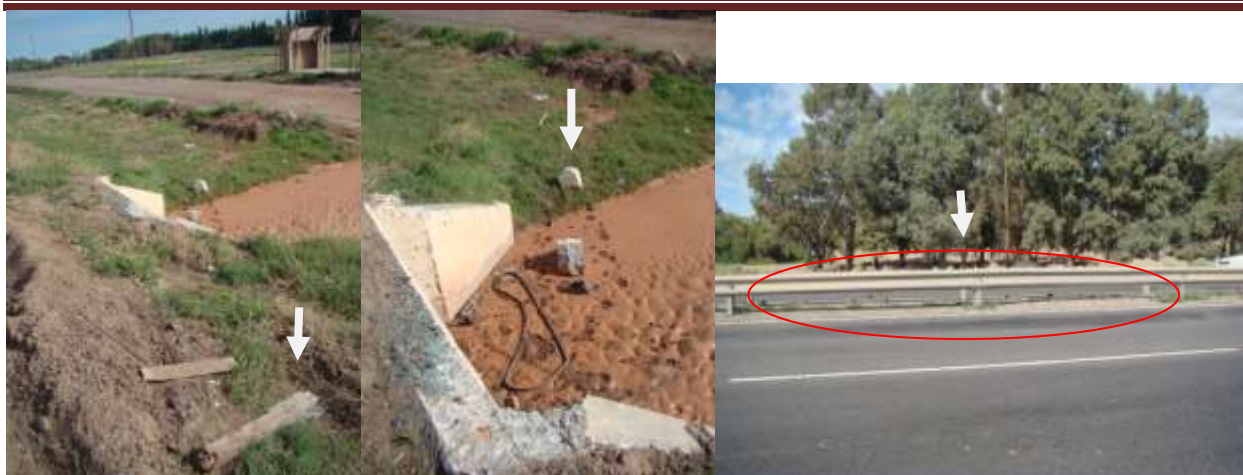
Observaciones: en estas fotografías se observa el cartel indicador del desagüe dañado y las piezas proyectas del pilar del desagüe. En el mismo punto se observa el guardarrail central impactado.

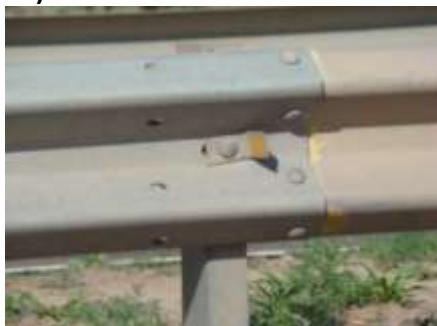
## **22) S38 51.224 W68 06.969 – GPS 224**

Observaciones: En este punto hace falta un guardarrail lateral en el sentido Sur-Norte. Y el guardarrail central no cuenta con la totalidad de los bulones.

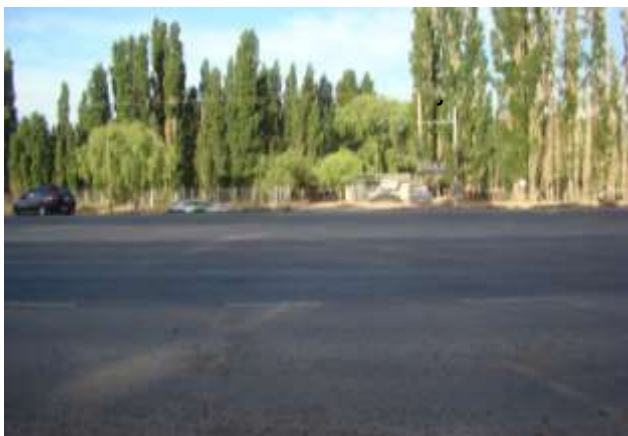
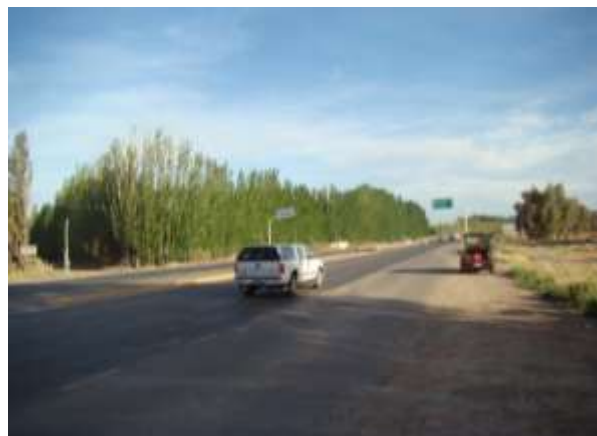
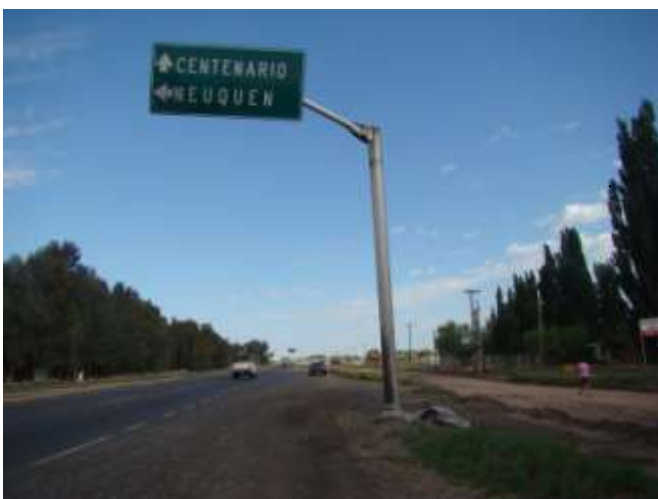
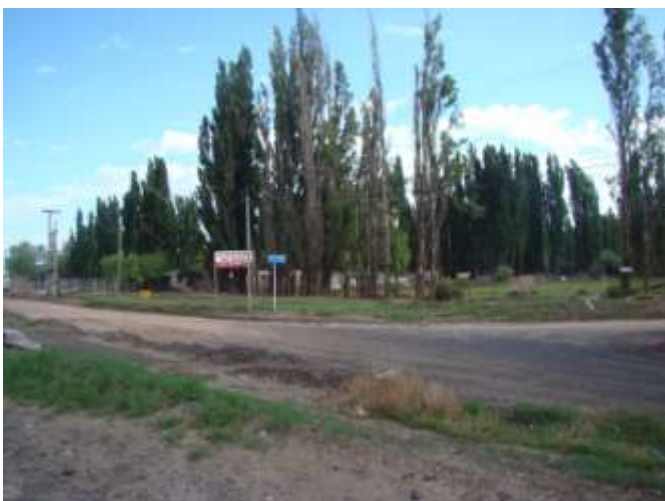
Observaciones: en estos puntos se ubica el cruce de la calle 4 que permite el acceso al establecimiento los Nonos.

En sentido Norte-Sur (23) y en sentido Sur-Norte (24). Dicho lugar, cuenta con una dársena de giro central. Sin señalizar y sin iluminación. Es común observar giros en “U”. No existen sendas peatonales. Así cómo se pueden observarse evidencias de siniestros sobre el pavimento.

Este lugar es sumamente riesgoso.

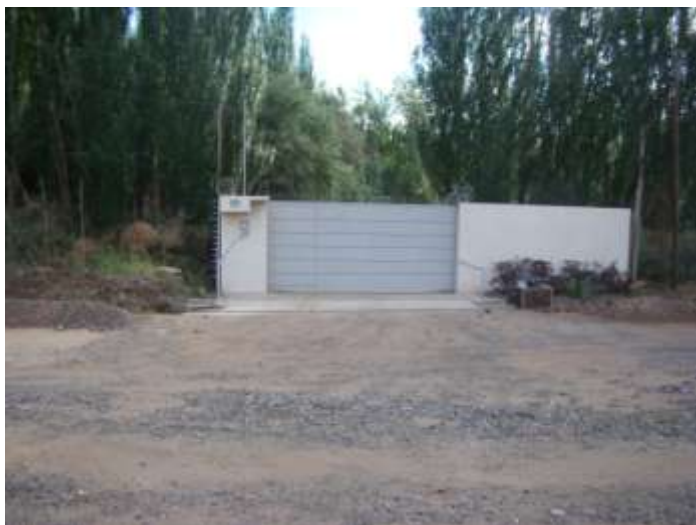
### 25) S38 51.351 W68 06.851 – GPS 222.

Observaciones: en este punto se ubica una calle de acceso a una chacra privada o vivienda de un particular. No hay señalización, ni iluminación.

En el mismo lugar, el guardarrail central se encuentra deformado y con faltante de bulones.

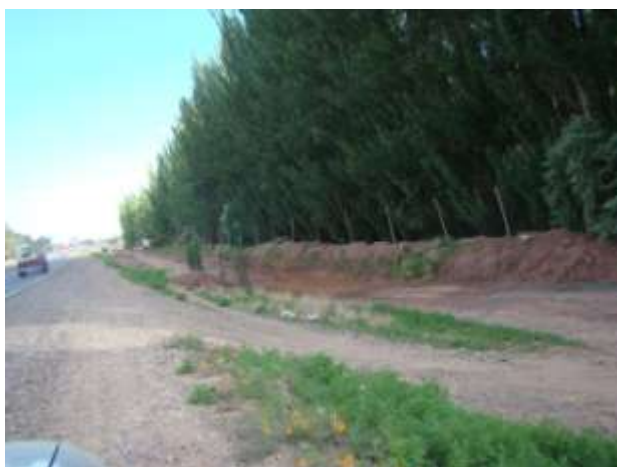
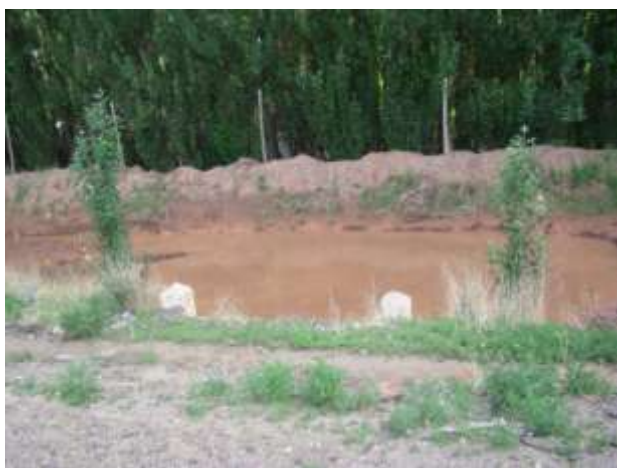
### 26) S38 51.422 W68 06.789 – GPS 221.

Observaciones: en este punto existe una calle de acceso a una propiedad lateral, sin iluminación, el camino lateral se encuentra bloqueado debido a la acumulación de agua, el desagüe carece de señalización, no existe guardarrail lateral (Este). No hay señalización previa que indique la presencia de dicho acceso. Este punto se encuentra a 150 metro al sur de la calle 4.

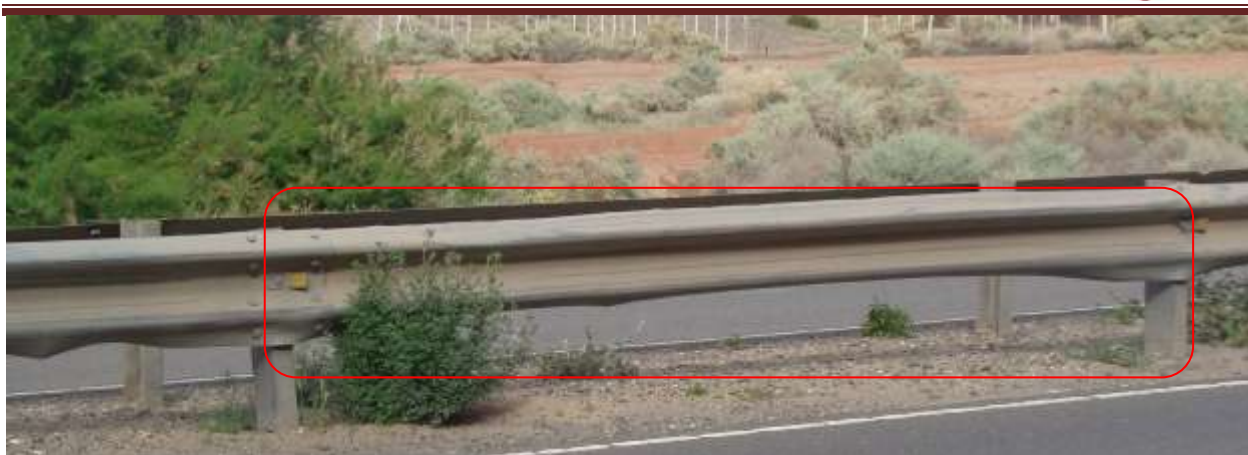
Esta fotografía pertenece al punto 26 de la página anterior, en cuyo lugar y frente al camino de acceso ilegal a la ruta, el guardarrail central cuenta con una deformación típica de impacto de motocicleta.

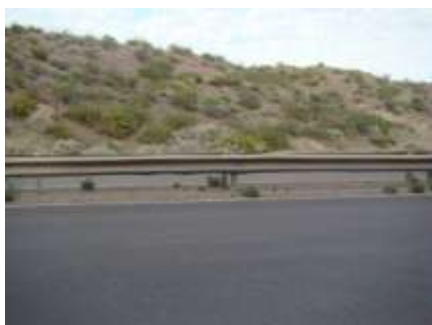
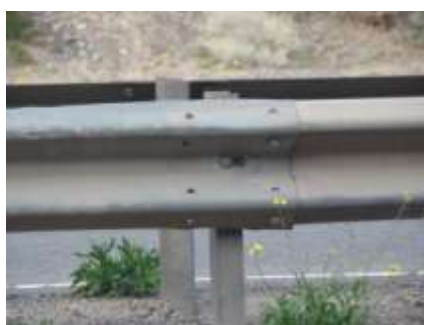
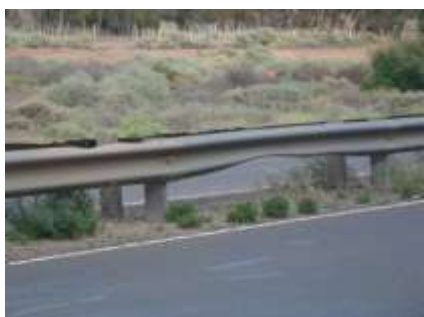
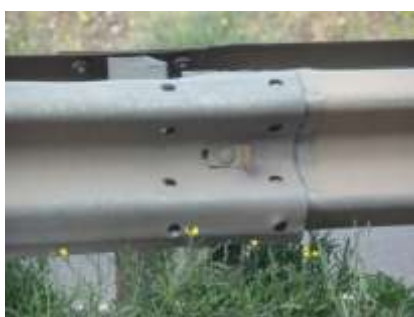
Observaciones: en estos puntos se observan deformaciones por impacto en el guardarraíl central y falta de bulones de sujeción.

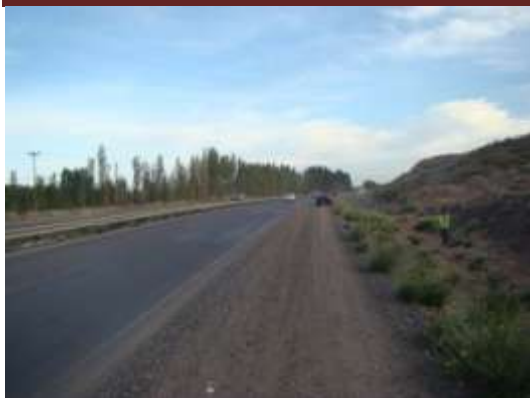
**29) Coordenadas: S38 51.465 W68 06.773 – Punto GPS 057.**

Observaciones: en este punto se ubica una curva sin demarcación de carriles y banquina. Las tachas retroreflectivas de los guardarraíl no se perciben.

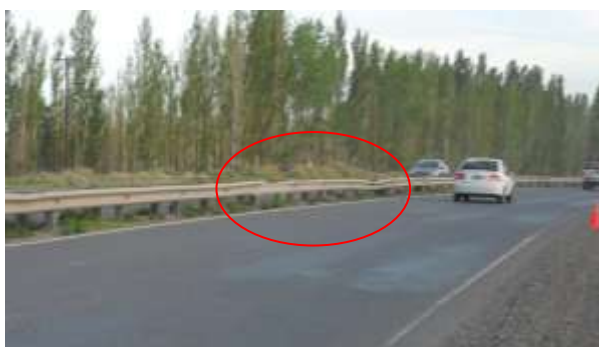
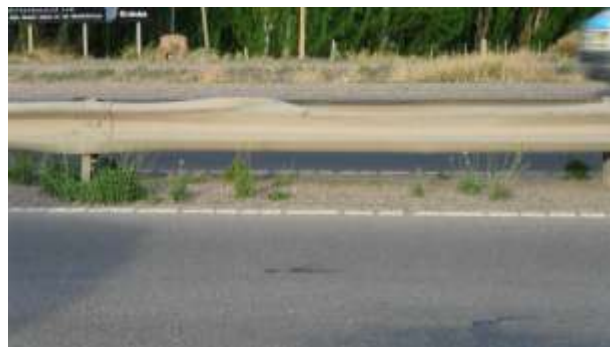
**32) Coordenadas: S38 51.482 W68 06.759 – Punto GPS 059.**

Observaciones: sobre la curva se observan deformaciones por impacto en el guardarraíl central, falta de demarcación de carriles y banquina.

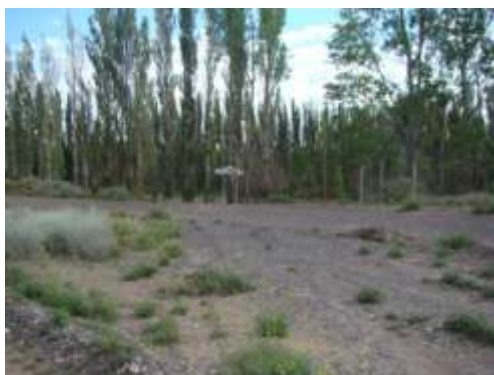
### 35) Coordenadas: S38 51.556 W68 06.707 – Punto GPS 216

Observaciones: en este punto se ubica una calle de acceso a la ruta, de la Estancia La Consuelo. Sin señalización, sin iluminación, se observan efracciones sobre la calzada (punto de impacto).

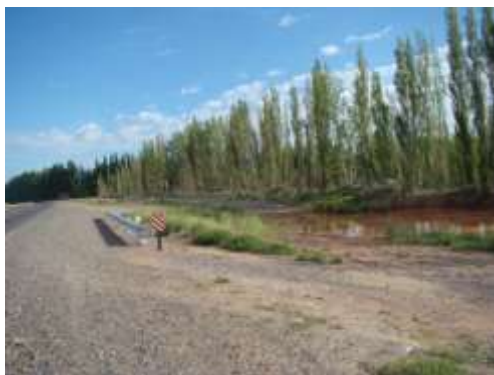
### 36) Coordenadas: S38 51.610 W68 06.687 – Punto GPS 215

Observaciones: en este punto se ubica un desagüe, que si cuenta con un guardarraíl (nuevo). Debido a que la calle lateral (Este) se encuentra bloqueado por acumulación de agua, se generaron caminos de acceso donde los vehículos suben a la banquina para franquear el lugar.

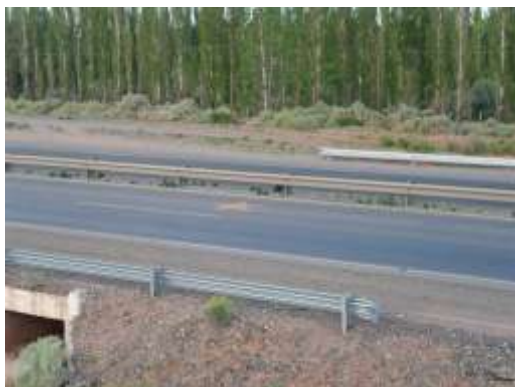
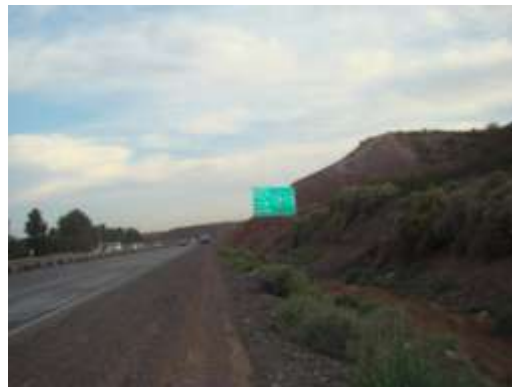
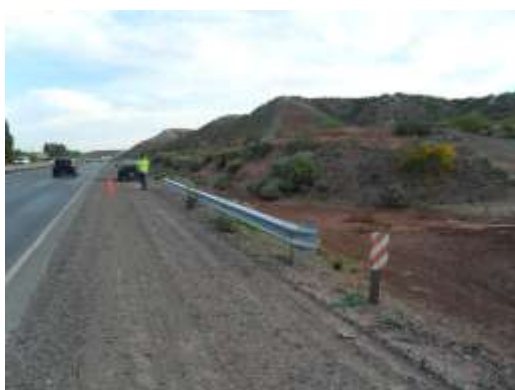
## 37) Coordenadas: S38 51.613 W68 06.699 – Punto GPS 061.

Observaciones: en este punto se encuentra pintada sobre el carril de la interno, en sentido Norte-Sur, una estrella amarilla. Se observan guardarraíls laterales nuevos en ambos lados (protección de desagüe).

Y un cartel de: “bicicleta exclusivo por banquina o colectora.

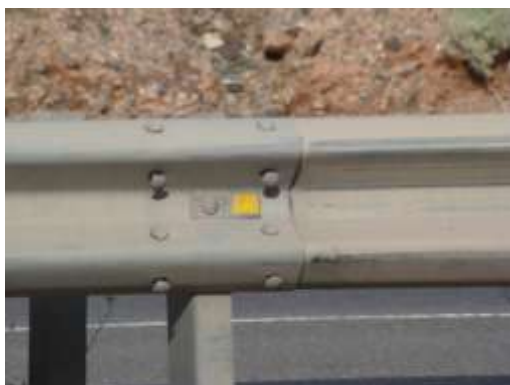
## 38) Coordenadas: S38 51.709 W68 06.651 – Punto GPS 214

Observaciones: en este punto se observan roses de vehículos sobre el guardarraíls y bulones sobresalidos.

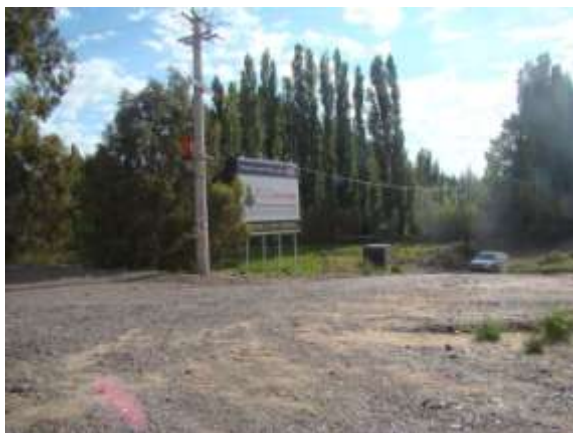
**42) Coordenadas: S38 51.849 W68 06.600 – Punto GPS 212.**

Observaciones: en este punto se ubica una calle de acceso, en el lateral Este (sentido Sur-Norte)

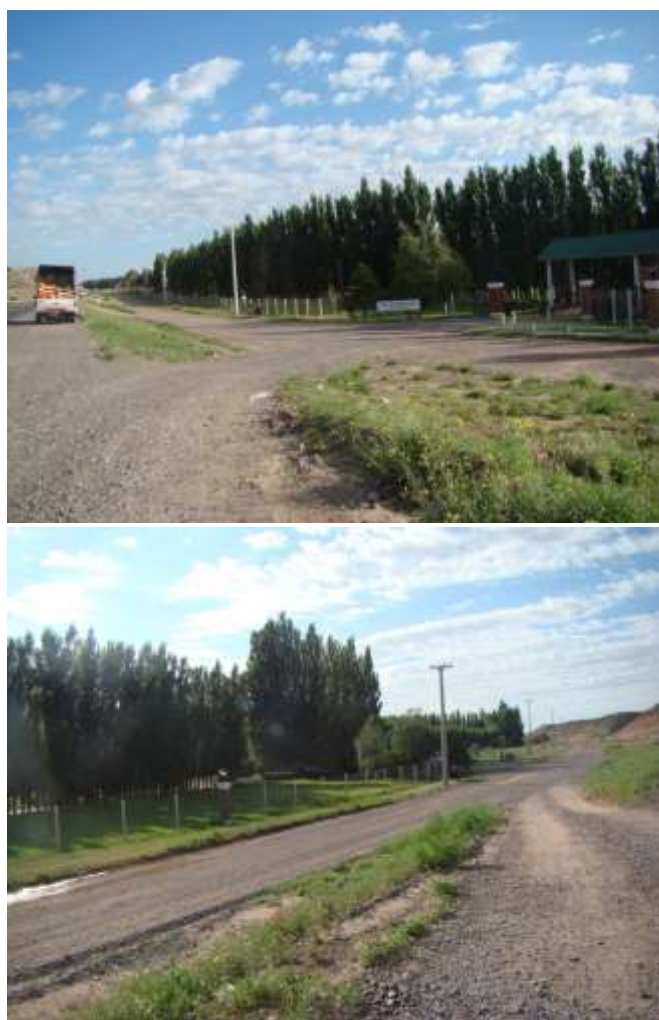
Observaciones: en estos puntos se localizan, sobre la zona del B° La Comarca, el guardarraíl central presenta innumerables deformaciones por impacto. Teniendo gran relación estos con las calles de ingreso y egreso.

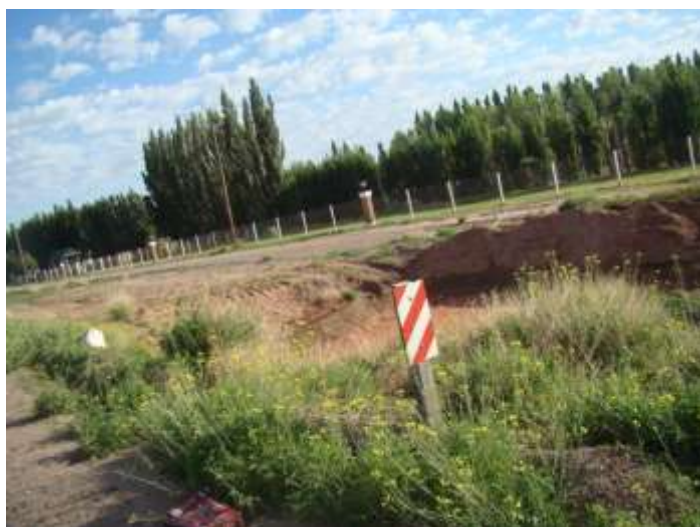
**49) S38 52.198 W68 06.462 – Punto GPS 208.**

Observaciones: en este punto se ubica un desagüe sin guardarraíl, sobre el lateral Este sentido Sur-Norte.

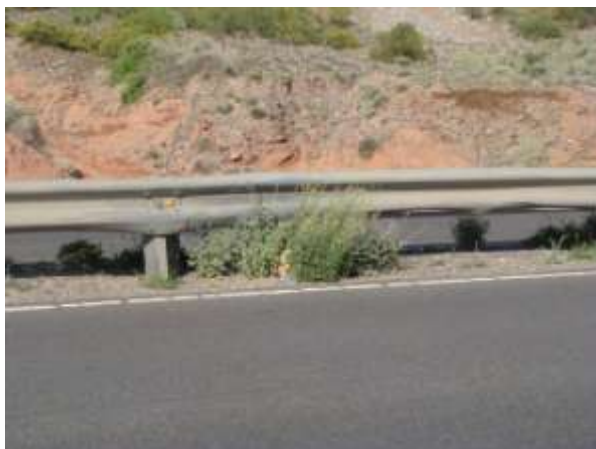
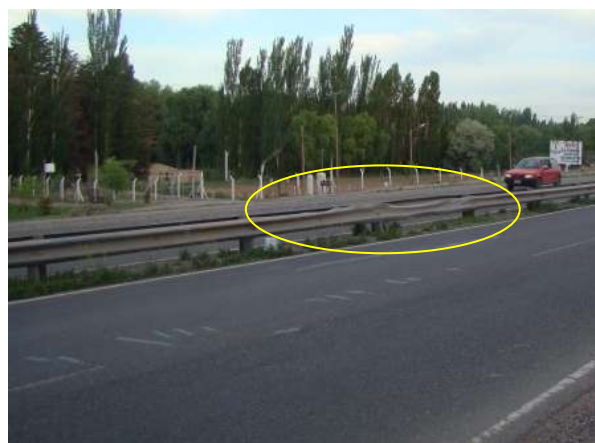
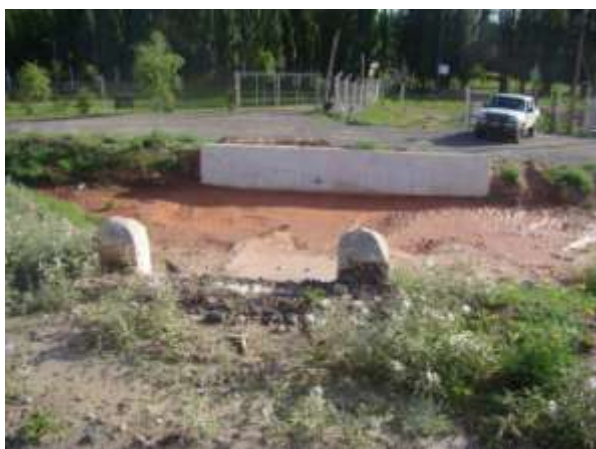
Observaciones: en estos puntos se ubican una entradas y salidas de vehículos a propiedades laterales. Se observan deformaciones por impacto en guardarraíl central, falta de guardarrail laterales en ambos sentidos (desagüe), falta marcación de carriles y banquina, falta de señalización e iluminación.

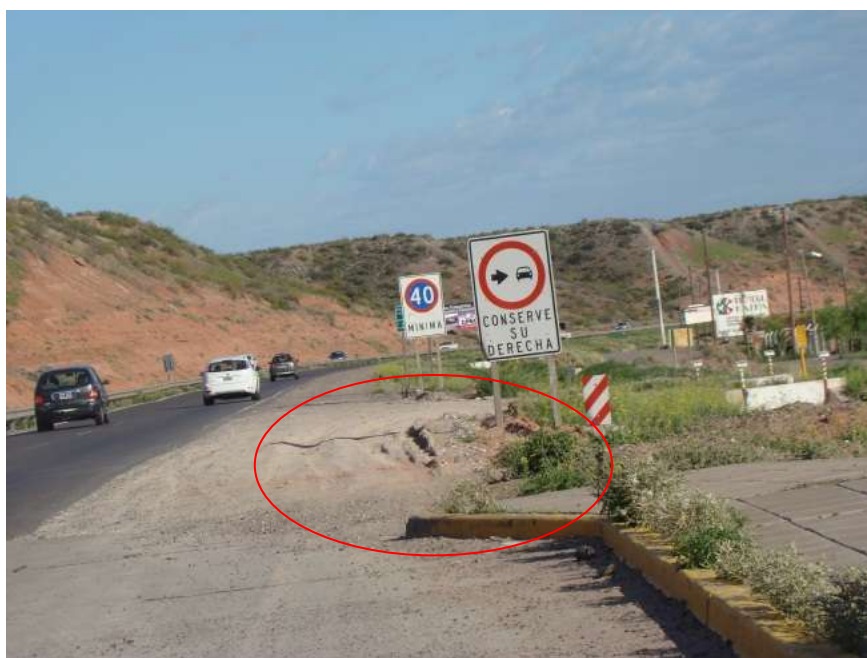
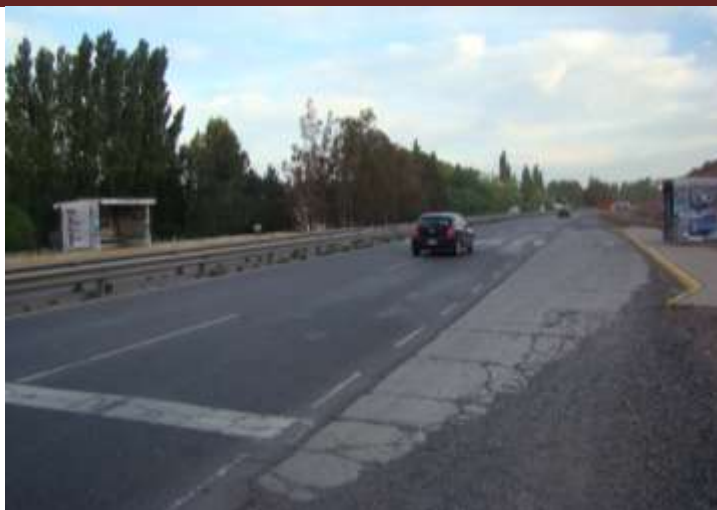
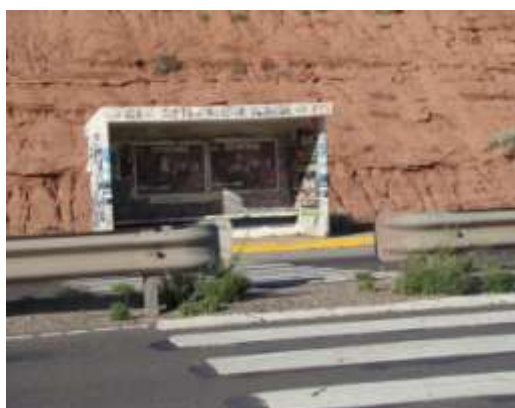
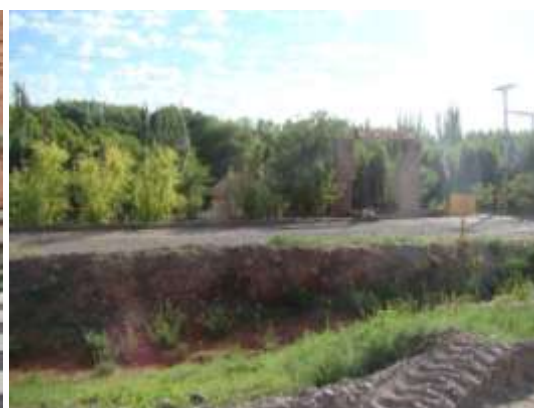
Observaciones “Entrada a la Colonia”. Estos puntos indican la posición de: una señal vertical de Velocidad Mínima 40Km/hs calles de acceso a “La Colonia” sentido de circulación Sur-Norte (57); Señal Vertical de Velocidad Máxima 40 Km/hs sentido Norte-Sur (58); ingreso a “La Colonia”(59); señal vertical de conserve su derecha, banquina de tierra en malas condiciones –ondulada-, falta guardarraíl lateral Este sentido Sur Norte (60); Parada de transporte público, falta de guardarraíl lateral Este sentido Sur-Norte. Se observan raspones y marcas de neumáticos sobre los guardarraíl.
