El presente trabajo de investigación fue llevado a cabo por el Instituto Prueger y un equipo de alumnos de la Especialización en Accidentología Vial y Prevención, solicitado por las Defensorías del Pueblo de la Ciudad de Neuquén y Centenario.

# Estudio de Accidentología Vial y Prevención

Tramo **Ruta Provincial N° 7** -de 12.9km- entre la primera rotonda de la Ciudad de Centenario, hasta la rotonda de acceso norte a la Ciudad de Neuquén.

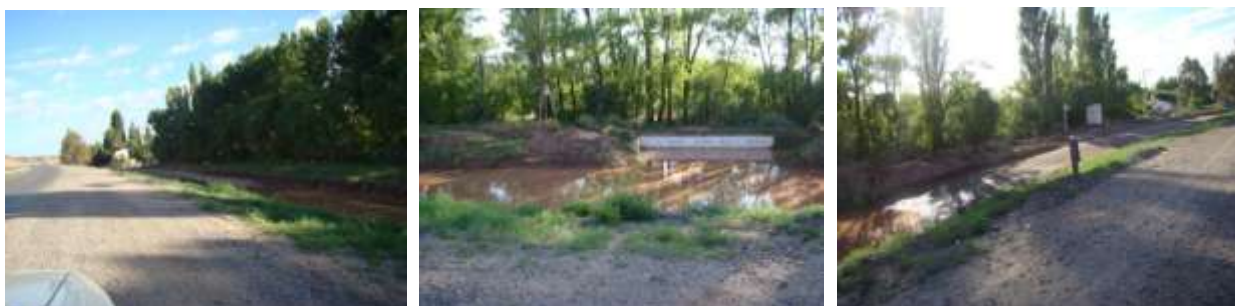
65) S38 52.597 W68 06.068 – GPS 202.

Observaciones: en este punto el claro bloqueo del camino lateral por la acumulación de agua, genera que los conductores que circulan por dicho camino deban subirse a la banquina y circular por ella para franquear el obstáculo. Por otro lado, hace falta colocar un guardarraíl lateral (Este) en el mismo lugar debido a la importante diferencia de altura entre la banquina y el camino lateral.

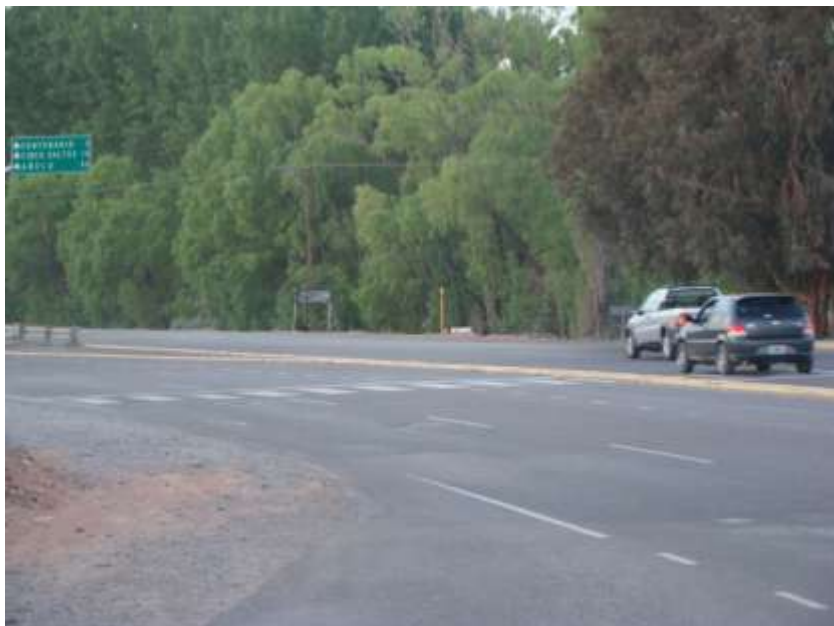
## 67) S38 52.700 W68 06.034 – GPS 77.

Observaciones: en este punto se encuentra una parada de transporte público, con senda peatonal y sus correspondientes líneas de Pare.

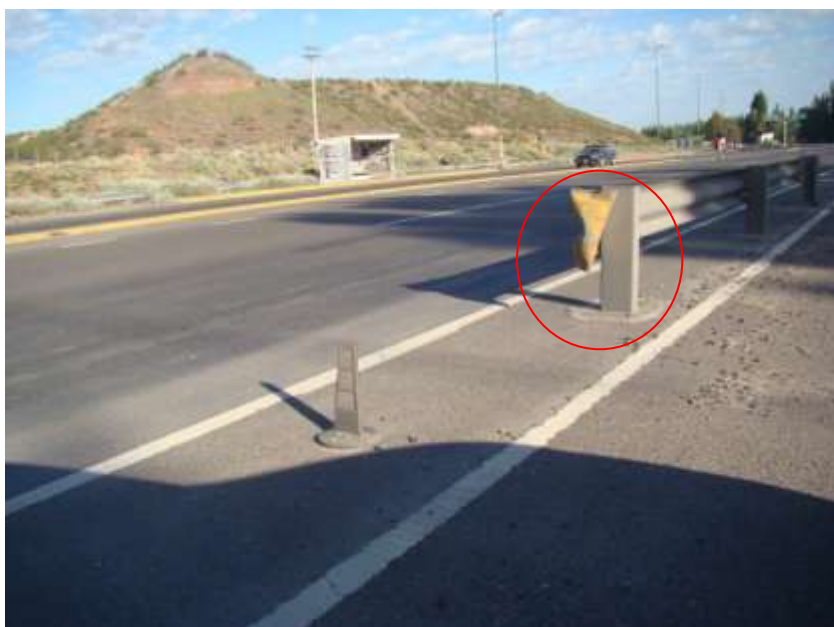
## 68) S38 52.713 W68 06.009- GPS 200.

Observaciones: esta fotografía con vista Sur-Norte, muestra un impacto sobre el guardarraíl lateral Este, 200 metros al Norte del Ex peaje.

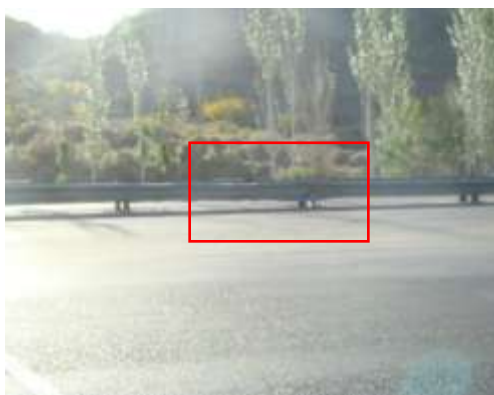
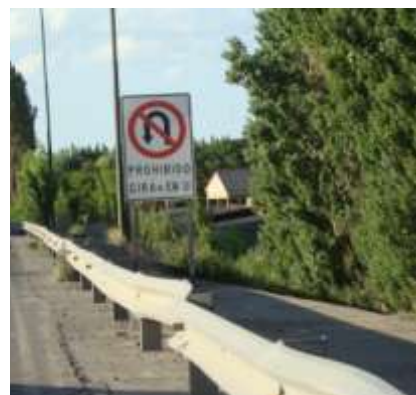
## 70) S38 52.878 W68 05.943 – GPS 199

Observaciones: en este punto se observan deformaciones en el guardarraíl central y lateral (Este), acompañado de falta de demarcación de los carriles.

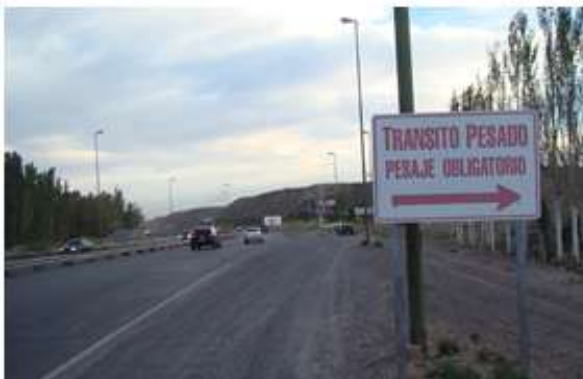
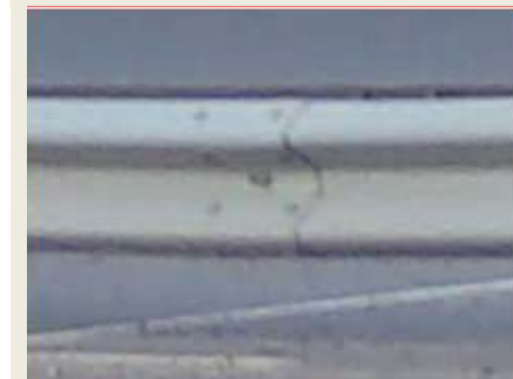
71) S38 52.888 W68 05.963 –GPS 79.

Observaciones: este punto se encuentra ubicado a la salida del ex peaje, en dirección al Sur, se observan errores en el modo de fijación de los guardarraíls. Fijados a las patas con un solo bulón y los empalmes en el aire.

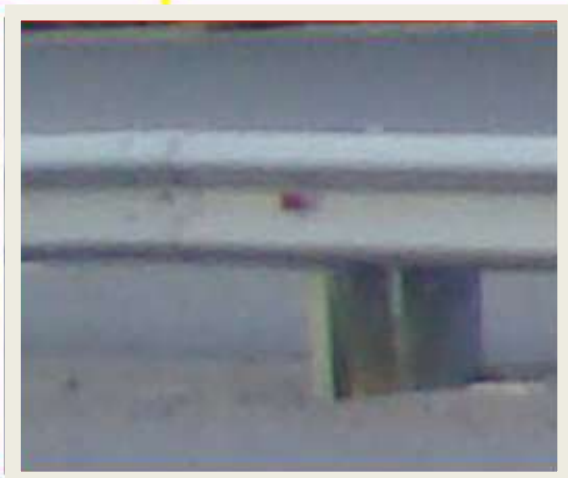
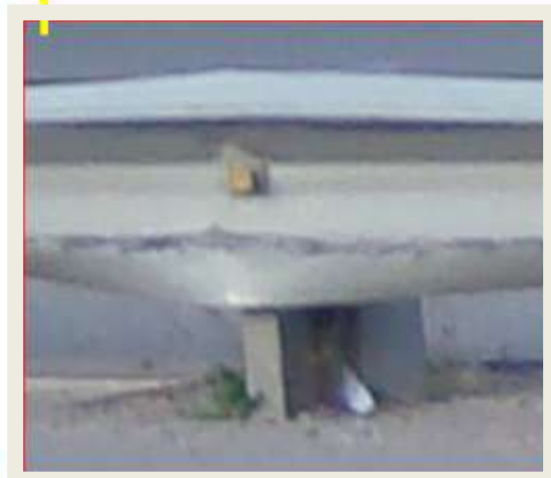
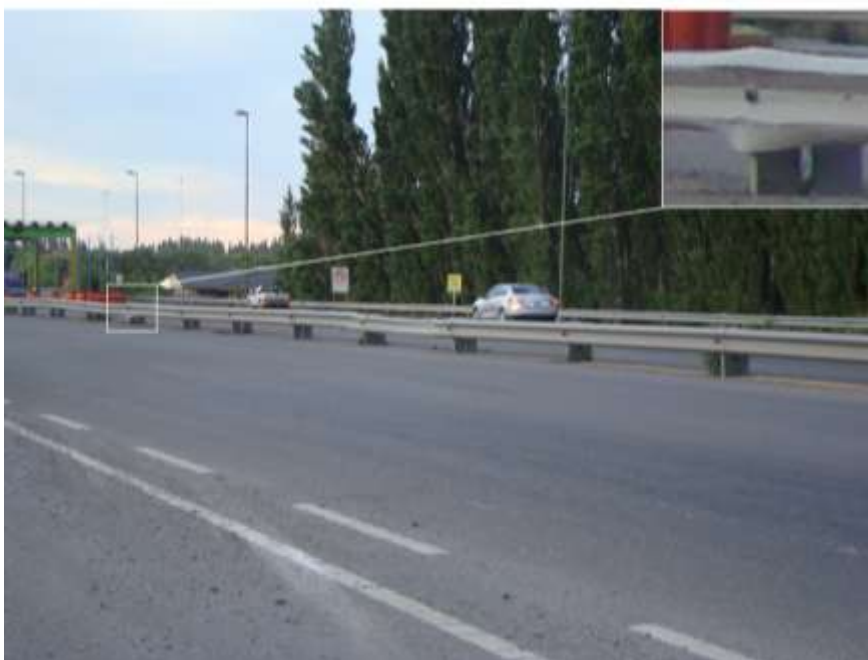
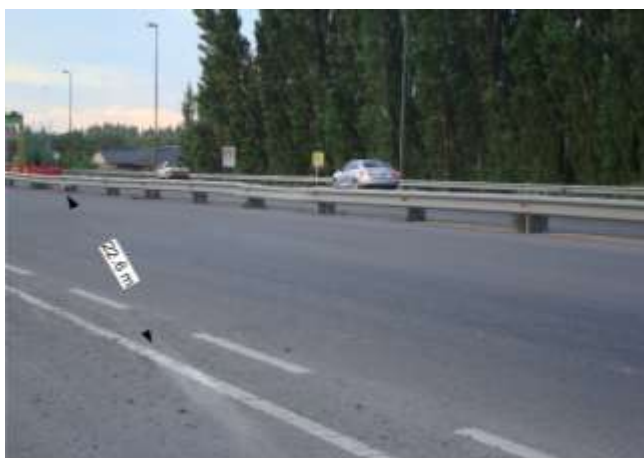
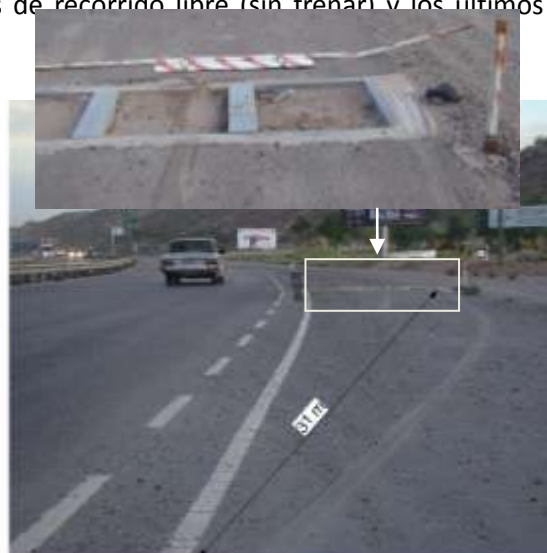
La deformación ampliada en el ángulo superior derecho, que también fue descrita en la página anterior, se corresponde en la línea de dirección con las marcas de despiste y frenada hallada sobre la banquina Oeste. Al parecer luego del impacto, el vehículo, recorrió una longitud de 53.6 metros, distancia compuesta por una longitud de 22.6 metros de recorrido libre (sin frenar) y los últimos 31 metros frenando hasta su detención.

Estos datos medidos en el lugar, permiten conocer a través de calculos físico-matemáticos cual era la velocidad mínima necesaria a la que debió circular el conductor del vehículo, al momento de impactar con el guardarraíl, (a pocos metros de haber cruzado el expeaje en dirección a Nqn.) y en condiciones óptimas de adherencia deje una huella de frenada de 31 metros hasta su posición final.

$$v = \sqrt{2 \cdot g \cdot \mu \cdot d} = \sqrt{2 \times 9.81 \text{ m/s}^2 \times 0.7 \times 31 \text{ m}} = 20.63 \text{ m/s} \times 3.6 = \mathbf{74.28 \text{ km/hs}}$$

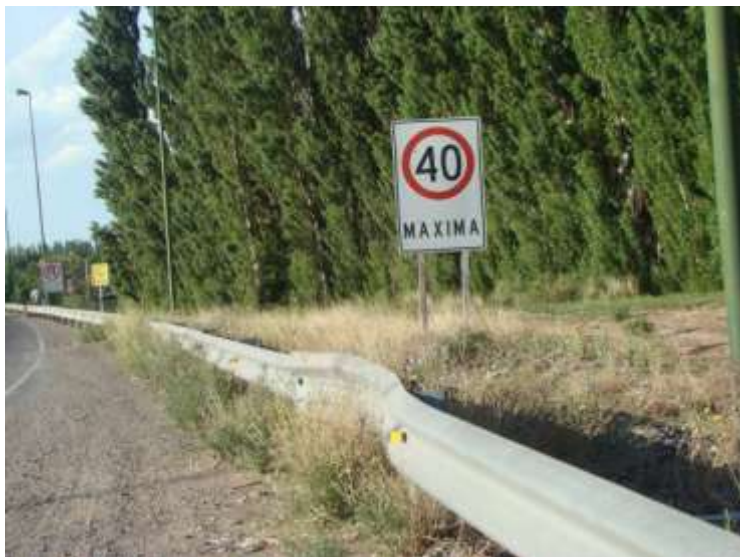
**72) S38 52.903 W68 05.938 –GPS 198.**

Observaciones: en este punto se encuentra una importante deformación por impacto en el guardarraíl lateral (Este) sentido Sur-Norte, a 110 metros del ex peaje. La transferencia de pintura permite conocer que se trató de un vehículo de color rojo. En el mismo lugar se encuentra una señal de Velocidad Máxima 40 km/hs.

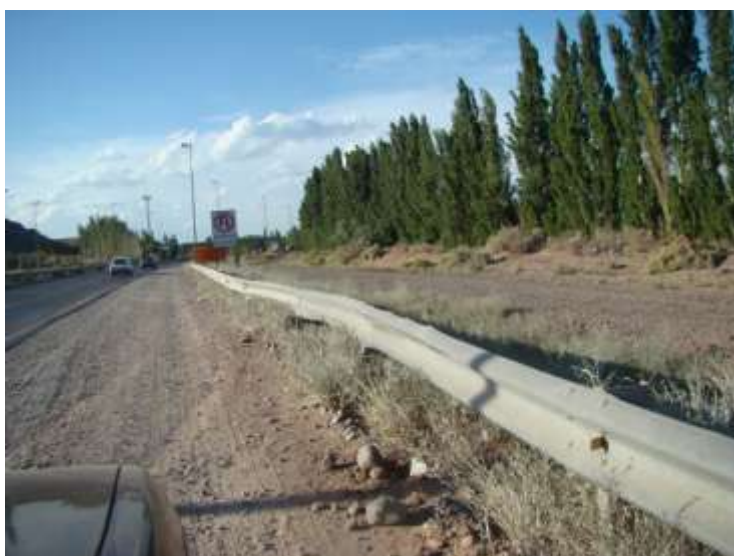
**74) S38 52.982 W68 05.904 –GPS 196.**

Observaciones: en este punto se encuentra una importante deformación por impacto en el guardarraíl lateral (Este) sentido Sur-Norte, 25 metros después del acceso de una calle a la ruta, que lleva a un Camping y a un barrio privado.

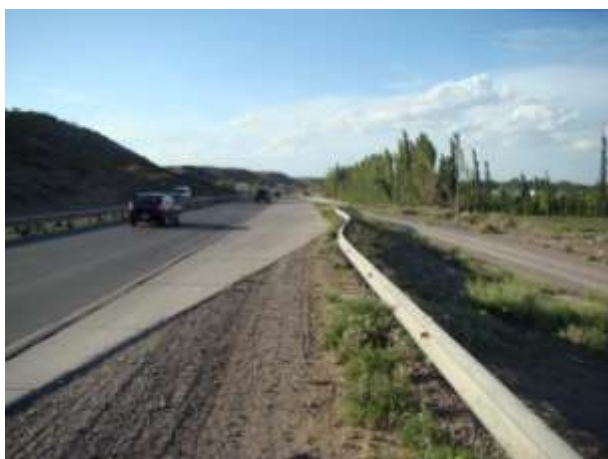
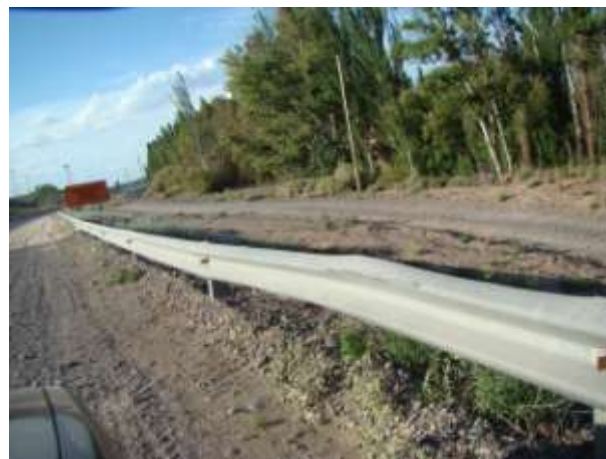
Observaciones: en estos puntos se encuentra un sector de descanso de camiones y un guardarraíl lateral deformado.

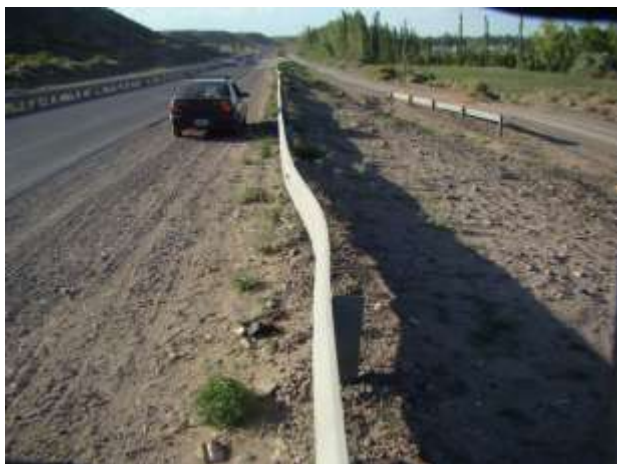
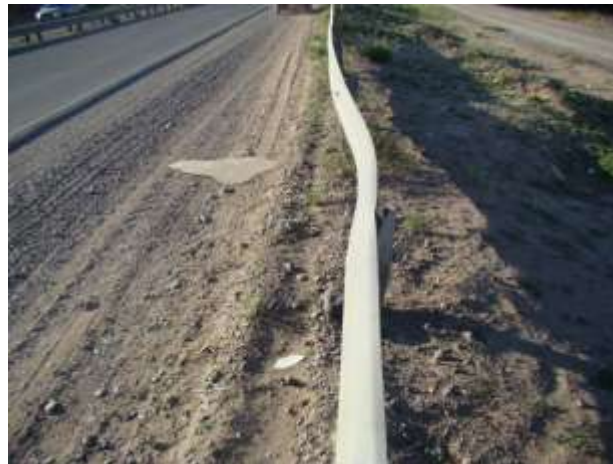
Observaciones: en estos puntos se encuentran deformaciones por impacto en el guardarrail lateral (Este), sentido Sur-Norte. Separados por una longitud de 50 metros.

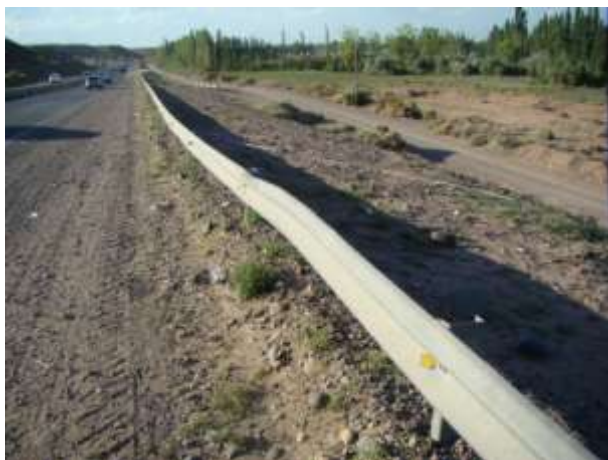
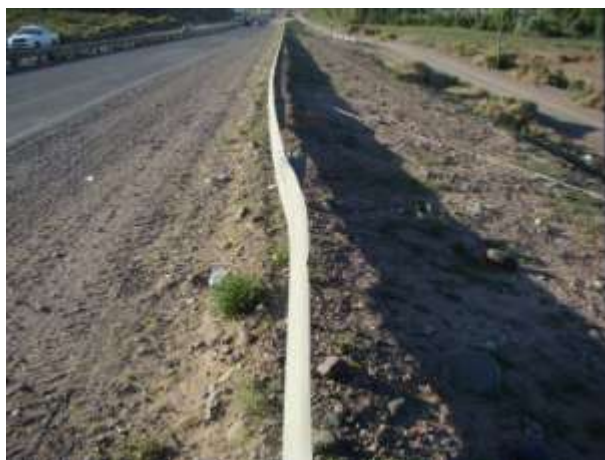
**79) S38 53.289 W68 05.684 –GPS 191.**

Observaciones: en este punto se encuentra una deformación en el guardarrail lateral (Este) sentido Sur-Norte.

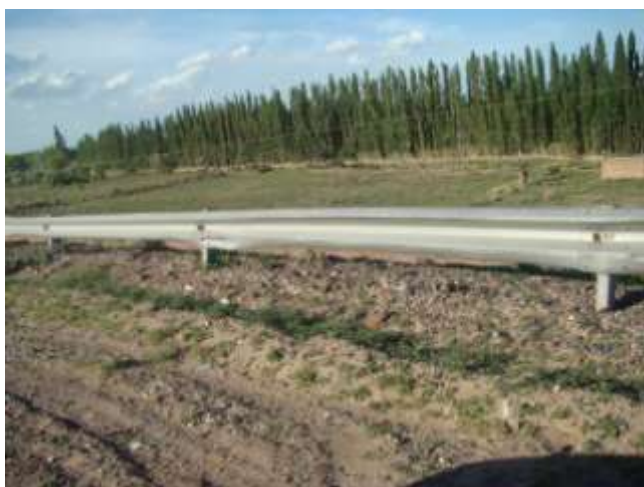
**80) S38 53.348 W68 05.635 –GPS 190.**

Observaciones: en este punto se encuentra un impacto en el guardarrail lateral (Este) sentido Sur – Norte.

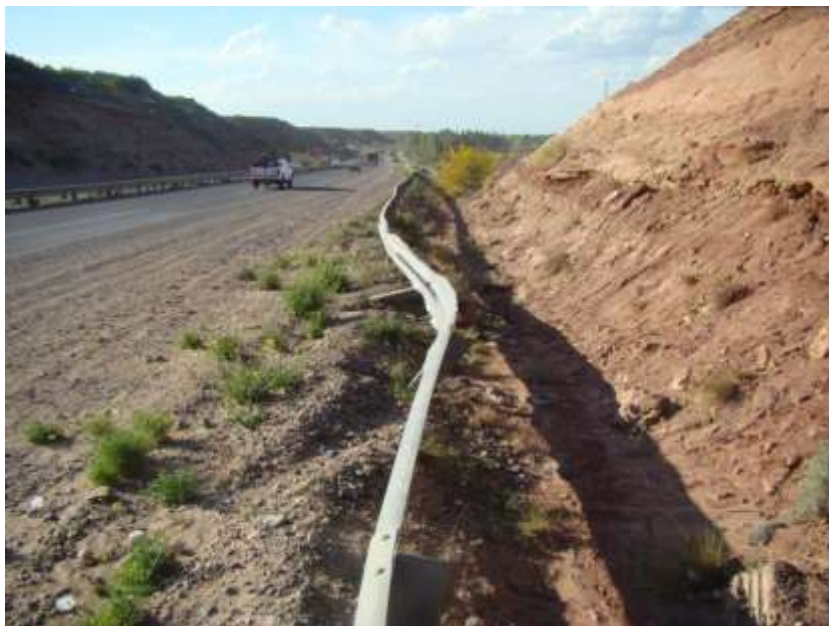
81) S38 53.426 W68 05.578 –GPS 189.

Observaciones: en este punto se encuentra un impacto en el guardarrail lateral (Este) sentido Sur – Norte. Inicio de baja al peaje.

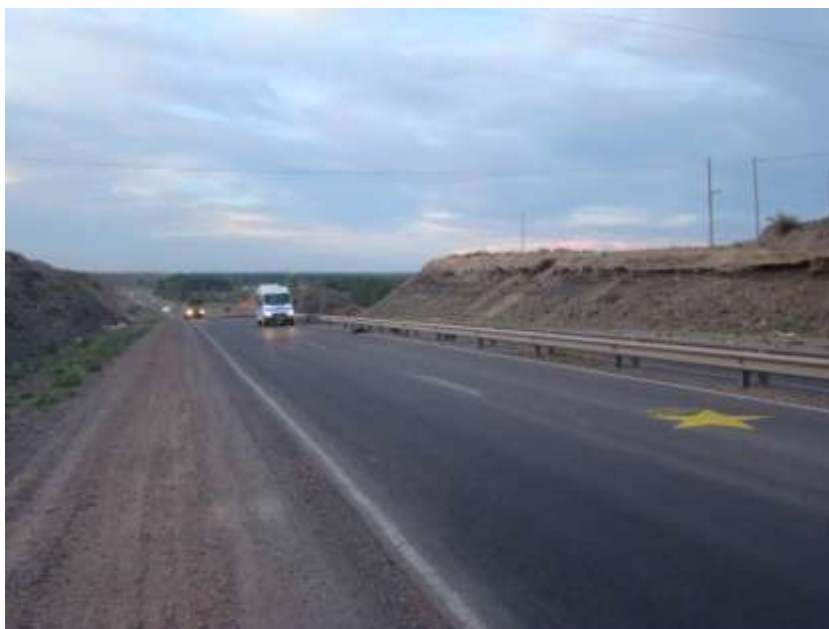
82) S38 53.567 W68 05.506 –GPS 82.

Observaciones: en el punto de altura máxima de la pendiente, en sentido Norte-Sur, se observa sobre el carril interno una estrella amarilla pintada sobre el pavimento.

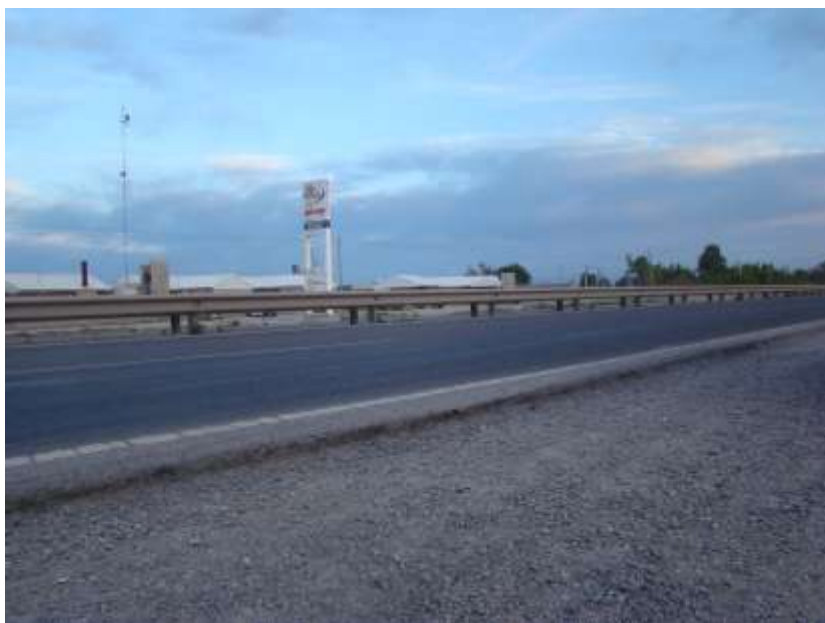
## 83) S38 53.653 W68 05.454 –GPS 83.

Observaciones: en gran parte del recorrido y principalmente en éste tramo, la diferencia de altura entre la calzada y la banquina va entre los 7 cm y los 11cm, y en algunos lo supera.

Existen dos tipos de diseño de banquina en Argentina, las banquetas pavimentadas, que en este caso pueden ser con capacidad portante o sin capacidad portante, es decir en esta última no pueden circular los vehículos y el segundo tipo de banquina son las de tierra. En ambos casos no debe existir escalón, si esto se produce favorece la ocurrencia de siniestros de tránsito cuando un vehículo se sale de la calzada. Las de tierra deben estar compactadas y en perfecto estado de conservación para evitar el escalón.

En las banquetas de tierra es un problema de conservación. Durante la construcción pudo haber estado sin escalón y la falta de mantenimiento y el deterioro hizo que se fuera socavando el suelo y la falta de reposición y compactación deja al descubierto el escalón.

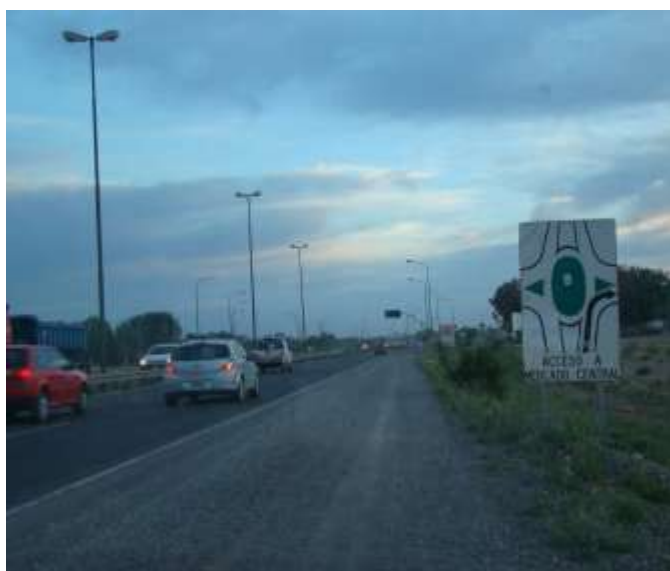
**85) S38 53.741 W68 05.401 –GPS 84.**

Observaciones: Ingreso al Mercado Central, luego del cartel de rotonda, se encuentra una deformación por impacto en el guardarraíl central.

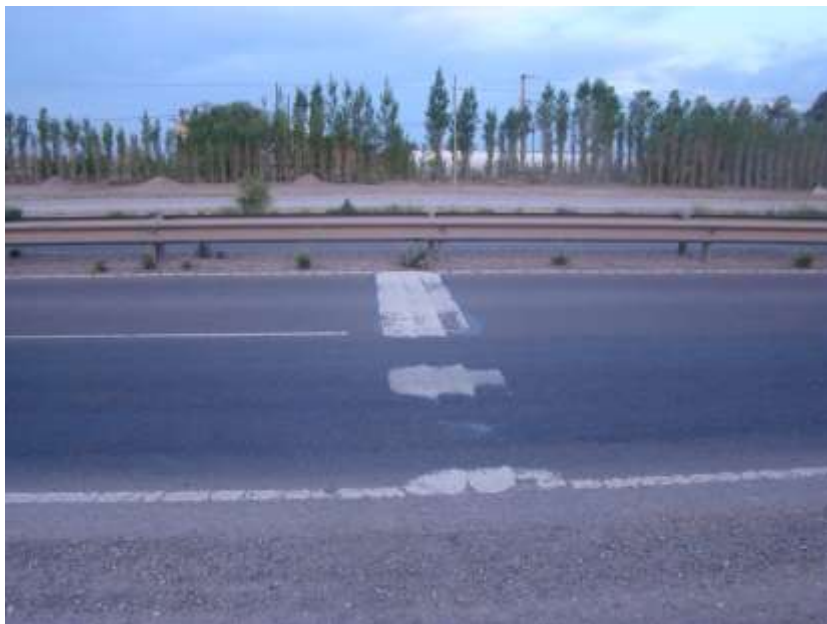
86) S38 53.752 W68 05.394 –GPS 0085.

Observaciones: en este punto se ubica un cartel de Velocidad Máxima 40km/hs. Y el inicio de los reductores de velocidad, con ancho de 75 cm, gastados.

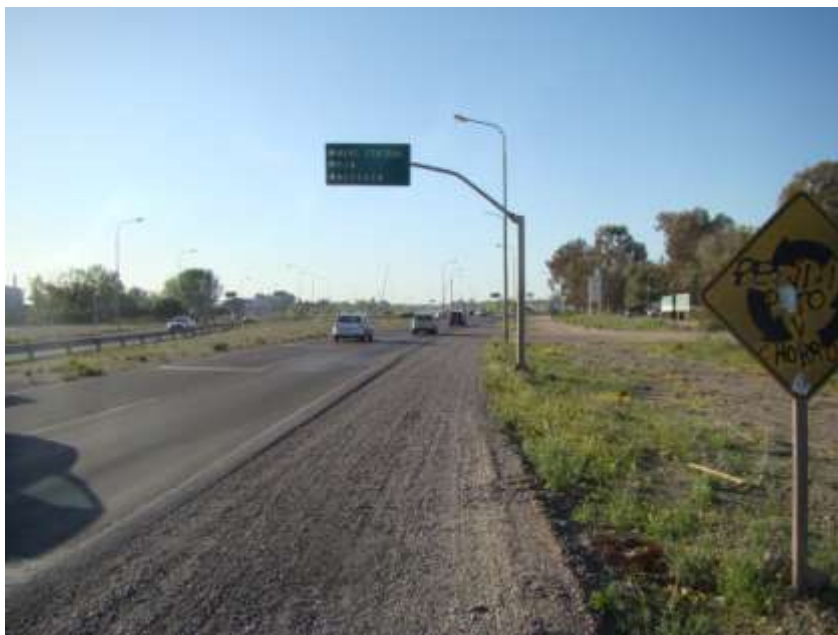
87) S38 53.780 W68 05.375 –GPS 86.

Observaciones: en este punto se encuentra una señal de advertencia de rotonda (vertical) y una señal informativa. Los carriles se encuentran demarcados pero gastados. La calzada presenta ondulaciones.

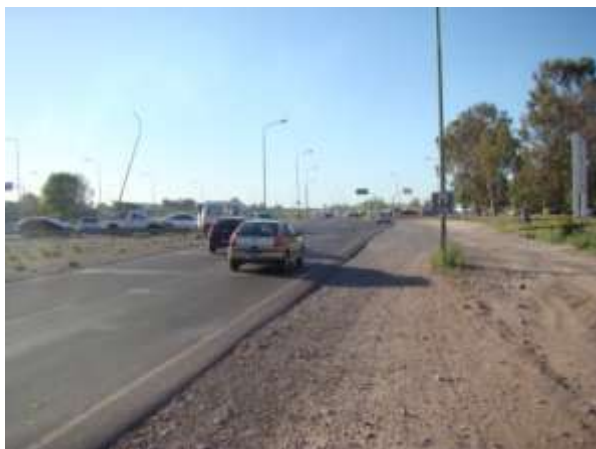
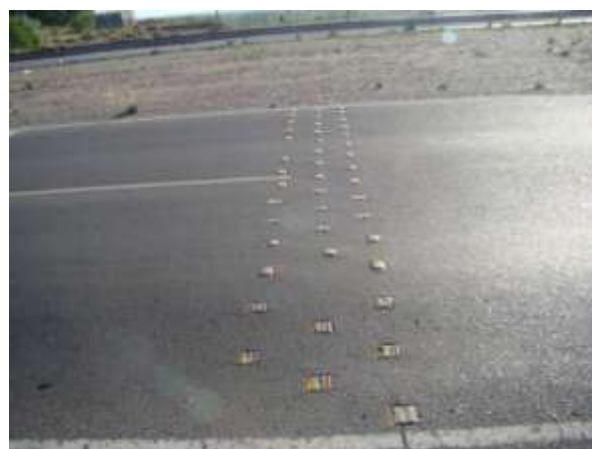
### 88) S38 53.816 W68 05.354 –GPS 87.

Observaciones: en este punto se encuentran tachas refractarias en mal estado (hundidas en el pavimento). En la **rotonda de FASINPAT** (ex Zanon), el conflicto se plantea entre los vehículos que circulan sobre la ruta a gran velocidad con los que circulan dentro de la rotonda. El funcionamiento de este tipo de rotonda que no modifican la trayectoria de los que circulan por la ruta, favorecen a las altas velocidades y solo funcionan como un en causador de giro. Generando importantes situaciones de riesgo ya que los que quieren girar lo hacen desde el carril izquierdo disminuyendo notablemente la marcha, provocando impactos por alcance. Sumado a que en la zona predomina la circulación de camiones por la cercanía a FASINPAT, y la rotonda se encuentra al límite del radio de giro de los camiones con acoplado o semirremolque.

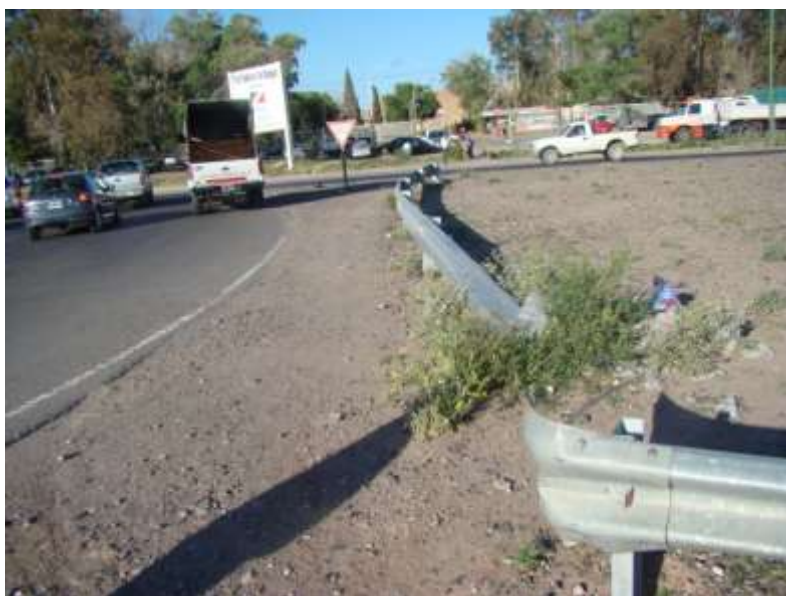
### 89) S38 53.841 W68 05.319 –GPS 90.

Observaciones: en este punto se encuentra sobre la rotonda, un guardarrail deformado por impacto. Por la ubicación y dirección de dichas deformaciones, el impacto debió generarse por un vehículo que circulaba en sentido Sur-Norte.

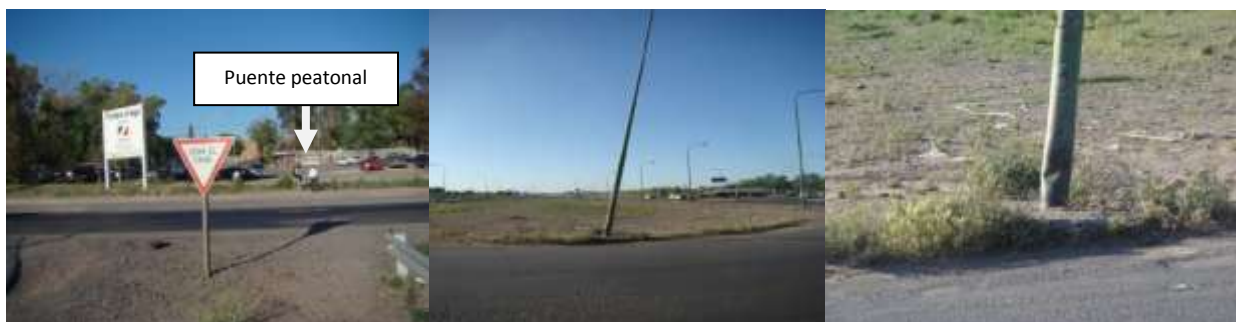
90) S38 53.846 W68 05.330 –GPS 89.

Observaciones: en este punto se observan innumerables indicios de siniestros, el poste de iluminación verde se encuentra impactado, inclinado sin plafón, vestigios de plásticos y vidrios. Según la señalización existente los conductores que se encuentran dentro de la rotonda deben ceder el paso a los que circulan por la ruta.

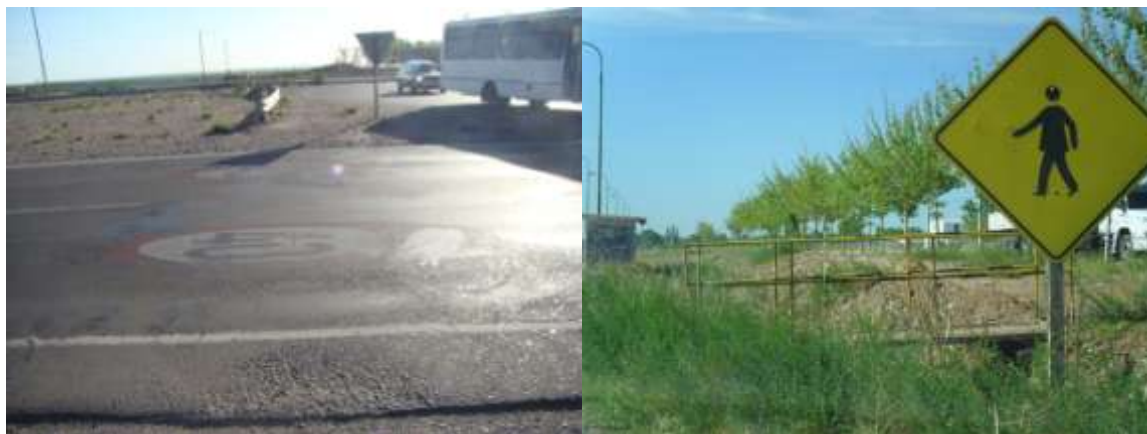
**91) S38 53.849 W68 05.342 –GPS 88.**

Observaciones: en este punto se produce el cruce de vehículos, entre los que giran en la rotonda y los que circulan por la ruta. Sobre el pavimento se observa una señal horizontal de velocidad máxima 40 km/hs., poco visible. Este lugar funciona como cruce habitual de peatones, según se observa en la primera fotografía del punto anterior (ver) al final de la imagen existe un puente peatonal. No hay sendas peatonales.

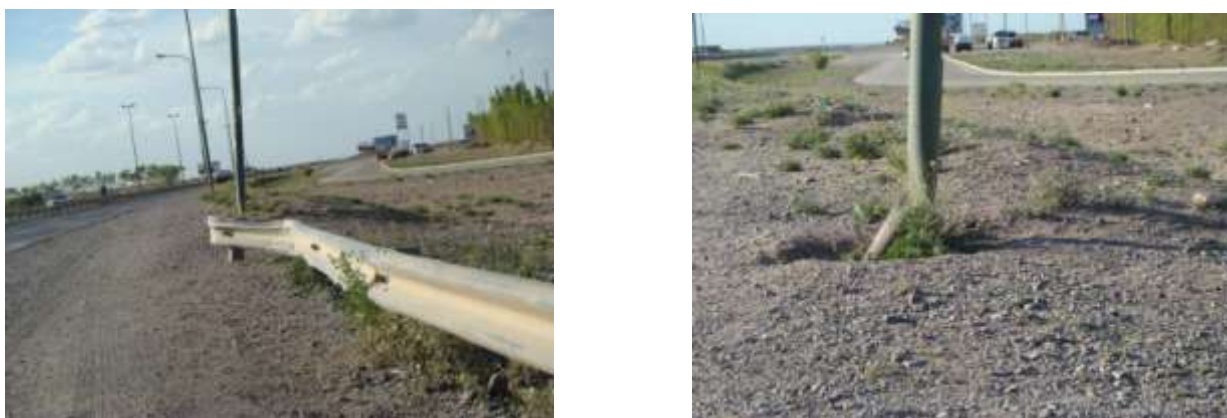
**92) S38 53.887 W68 05.276 –GPS 187.**

Observaciones: el guardarraíl lateral se encuentra deformado por impacto, al igual que este segundo poste verde. Se observan efracciones sobre la calzada (indicios de impacto)

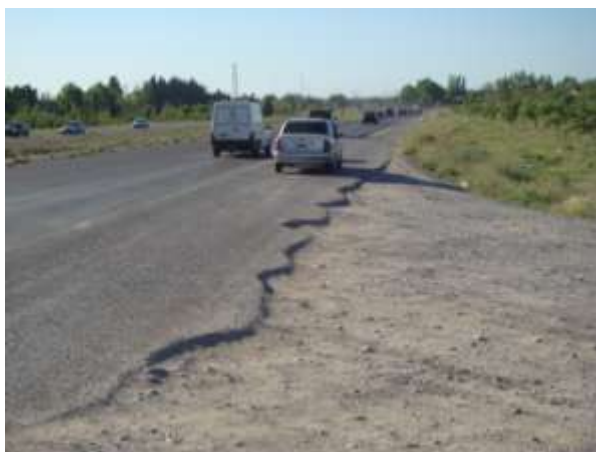
**99) S38 54.153 W68 05.162 –GPS 97.**

Observaciones: calle de acceso a la Empresa LINDE GAS. Se observa la calzada en muy malas condiciones.

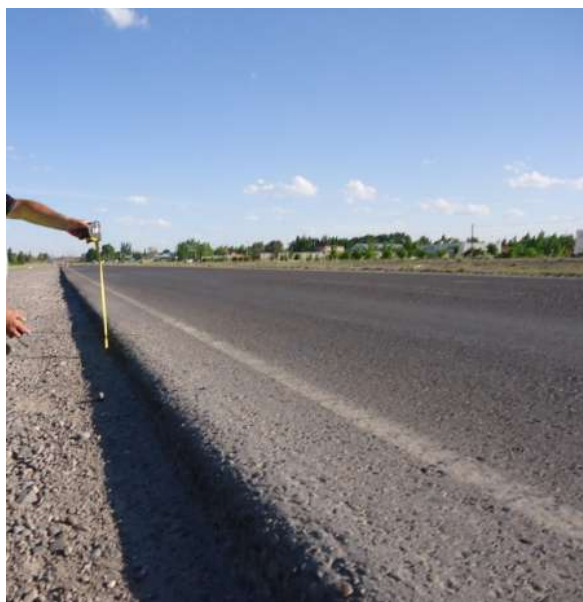
**100) S38 54.196 W68 05.104 –GPS 186.**

Observaciones: Zona Textil Neuquén. Como se puede observar en la fotografía, la diferencia de altura entre la banquina y la calzada es considerable. Entre 8 y 11 cm. Falta demarcación de carriles.

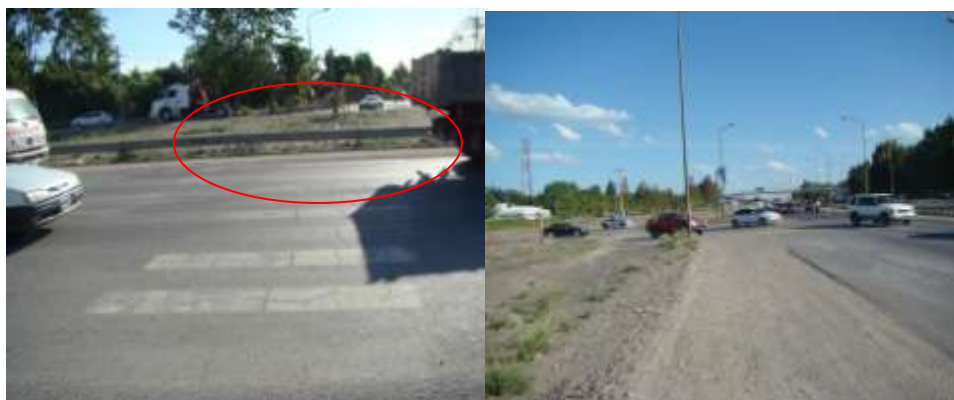
**105) S38 54.518 W68 04.905 –GPS 183.**

Observaciones: en este punto se ubica una senda peatonal despintada, sentido Sur-Norte, que como se puede observar en la fotografía, los peatones deben saltar el guardarraíl para llegar al otro lado.

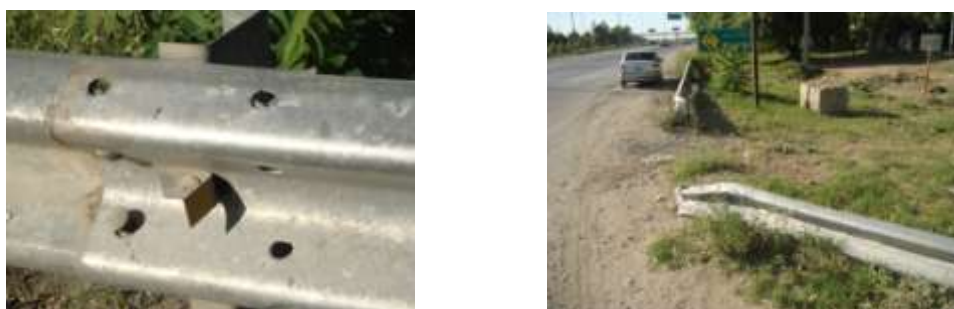
**106) S38 54.528 W68 04.937 –GPS 100.**

Observaciones: en este punto se ubica un guardarraíl lateral deformado por impacto. Calle conquistadora del Desierto. Falta de bulones.

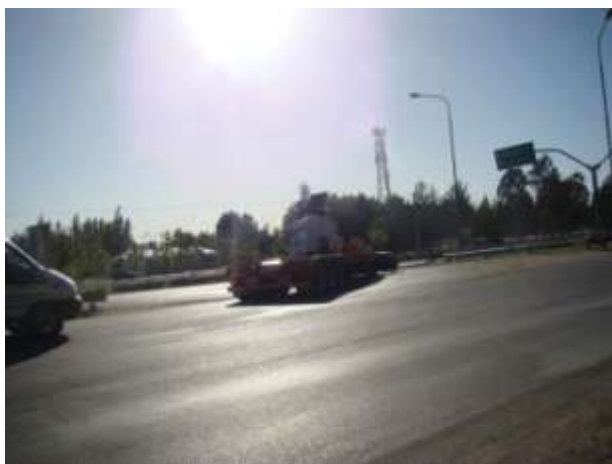
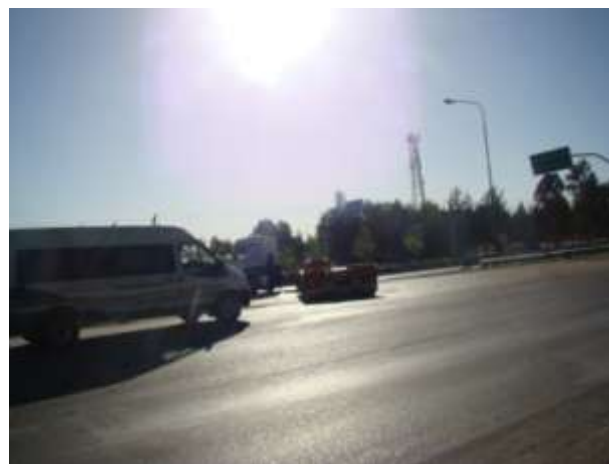
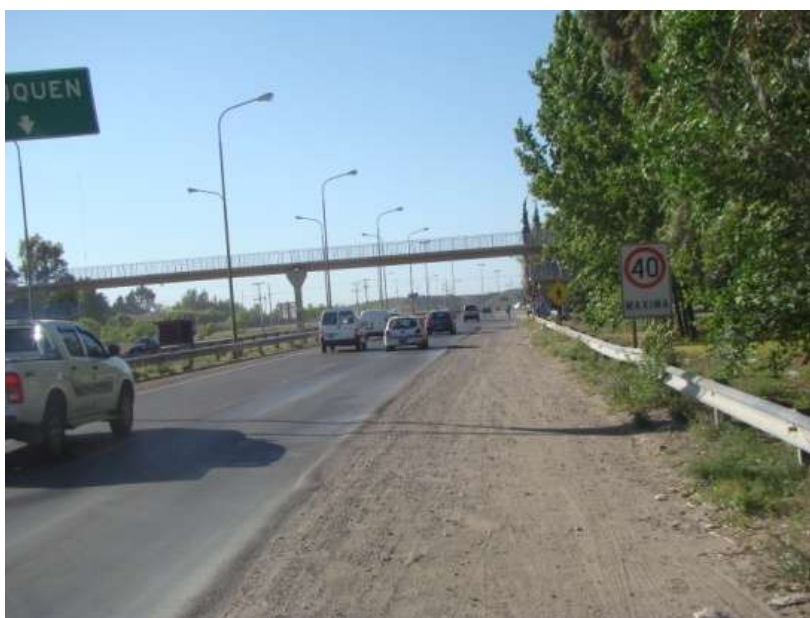
Observaciones: en esta zona (107-108-109) circula un gran número de camiones, y según se pudo observar cuando intentan girar en la rotonda para dirigirse en dirección al Norte, consiguen el giro pero estando al límite de su radio y debido a sus dimensiones Suelen quedar muy mal acomodados exponiendo sobre el carril de la izquierda la parte posterior del acoplado o semiremolque, generan situaciones de significativo riesgo. A lo que se le suma la falta de iluminación. En el lugar se observan impactos en guardarraíl central y lateral. Una señal vertical de máxima 40km/hs. Calzada ondulada. Falta de demarcación de carriles.

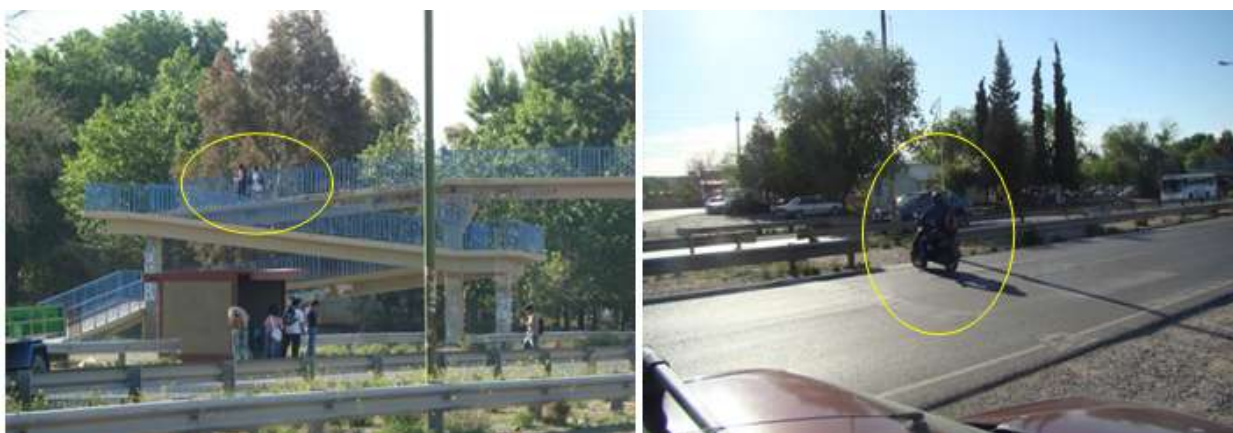
**112) S38 54.643 W68 04.832 –GPS 181.**

Observaciones: en este punto se ubica un puente peatonal y una senda peatonal que atraviesa la ruta., y una parada de transporte público de pasajeros a pocos metros del puente peatonal. Esta es una zona crítica, ya que los peatones suelen cruzar por cualquier lado incluso saltando el guardarrail.

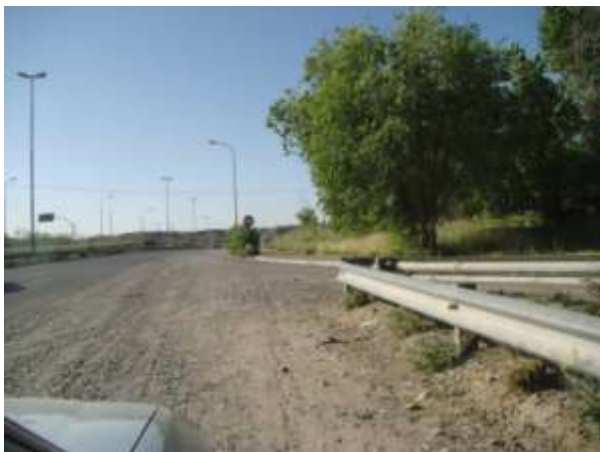
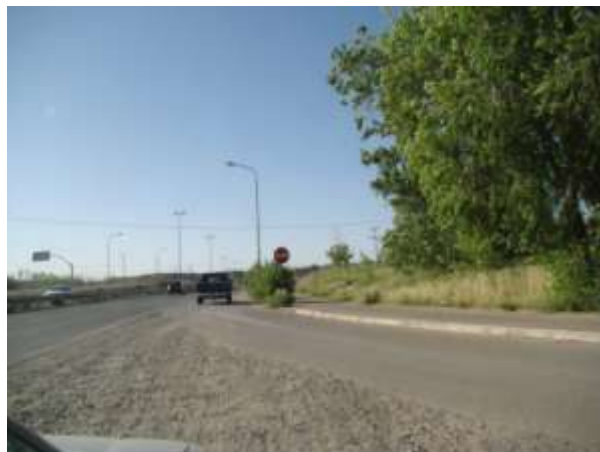
**114) S38 54.669 W68 04.840 –GPS 105.**

Observaciones: en este punto se ubica un ingreso de vehículos a la ruta, con señal Vertical de Pare, con bicisenda. Ubicación de una comisaría.

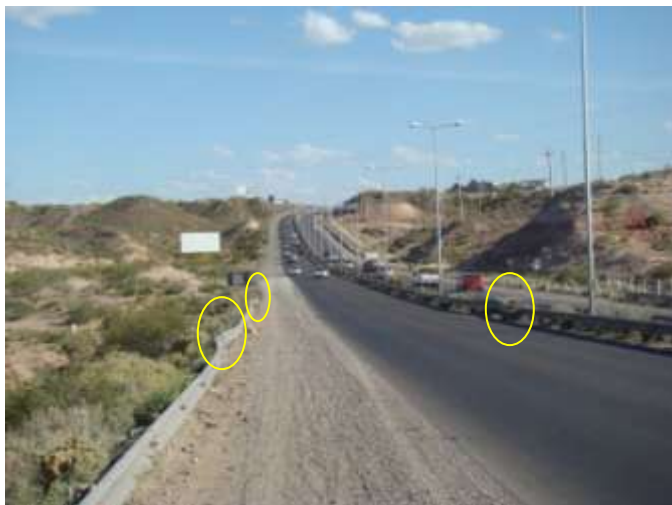
**124) S38 54.897 W68 04.718 –GPS 108.**

Observaciones: cada uno de estos puntos, señala la ubicación de deformaciones por impacto en los guardarraíls (central y lateral, en un sentido como en otro). Falta demarcación de carriles.

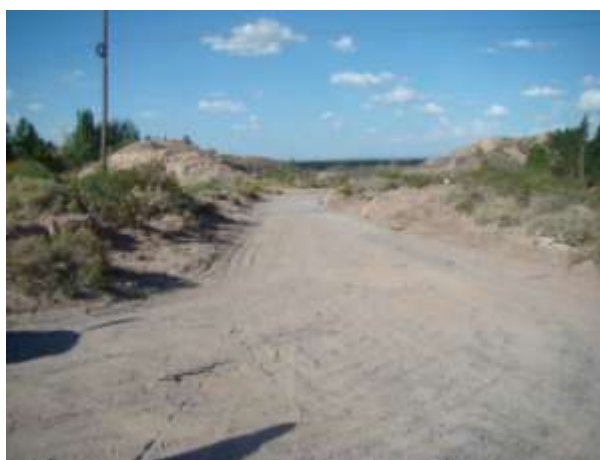
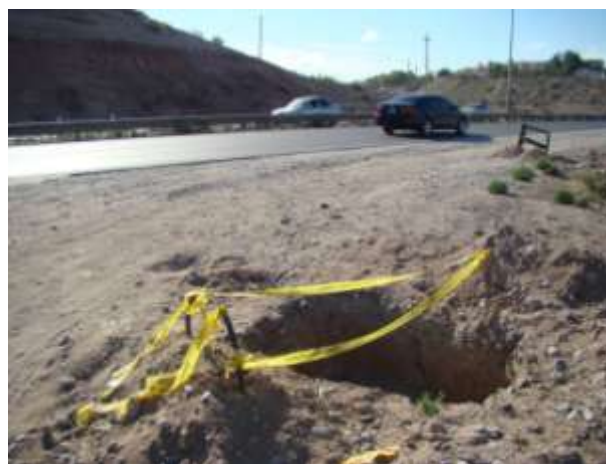
**127) S38 54.945 W68 04.695 –GPS 109. 128) S38 54.958 W68 04.675 –GPS 172.**

Observaciones: en el punto 128 se señala la ubicación de una calle que se incorpora a la ruta sin señalización, en el punto medio del cañadón de las cabras. Este es uno de los lugares en donde ocurren la mayor cantidad de siniestros al año. Se observa falta de demarcación de carriles, metros antes y después de este acceso se observan varios impactos sobre el guardarrail central, efracciones, marcas de despistes. La banquina se encuentra en muy malas condiciones, se observan dos agujeros de gran tamaño sin protección, con una cinta amarilla con la descripción de “cuidado cable telefónico”.

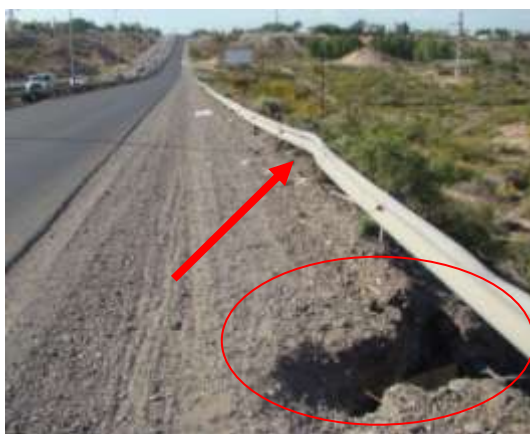
Observaciones: cada uno de los puntos señala la ubicación de daños y deformaciones por impacto. Falta demarcación de carriles. Banquinas en mal estado. Falta de mantenimiento de las tachas reflectivas de los guardarrails. Faltante de piezas de las barandas de protección lateral de la bicienda. Es común observar a motociclistas circular por la bicienda.

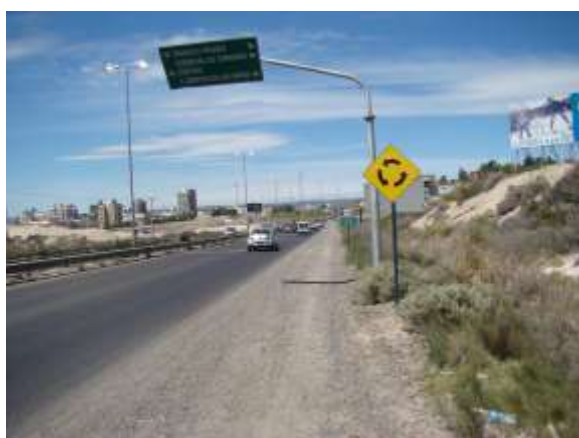
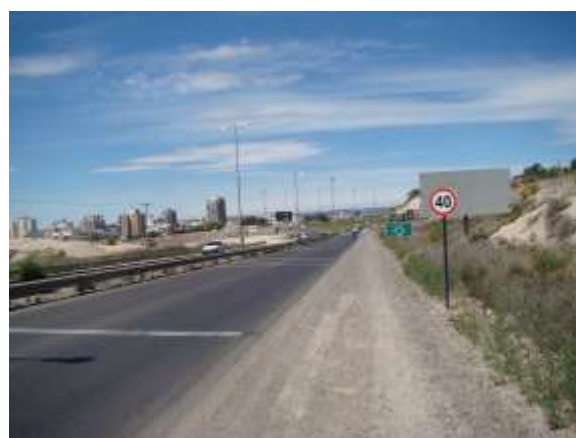
Luego de la curva, y a 185 metros de la rotonda, se encuentran las primeras señales (verticales) de advertencia de rotonda e Informativa (Imagen de la izq.) Y a 168 metros, inicio de atenuadores de velocidad, y señal vertical de velocidad máxima 40km/hs. (imagen de la Der.)

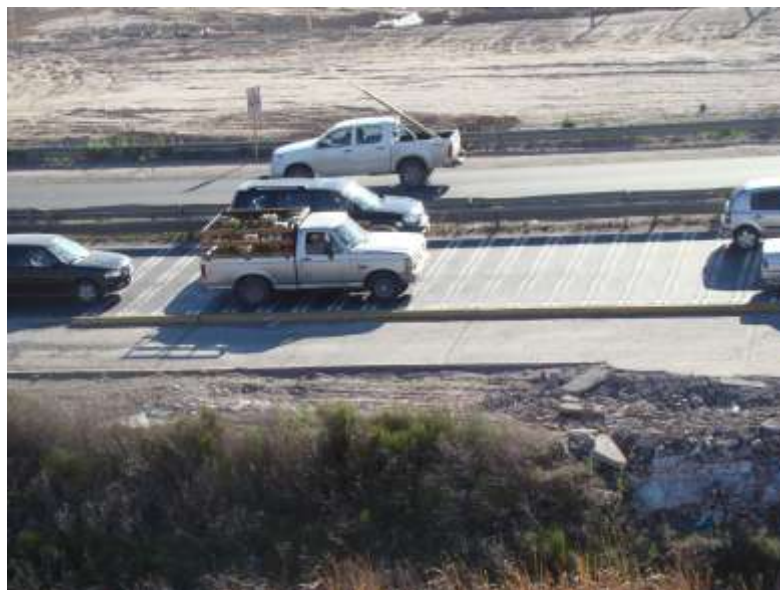
Como atenuadores de velocidad, pueden observarse, cintas termoplásticas blancas, dispuestas de mayor a menor distancia (disposición logarítmica) vibratorias y sonoras.

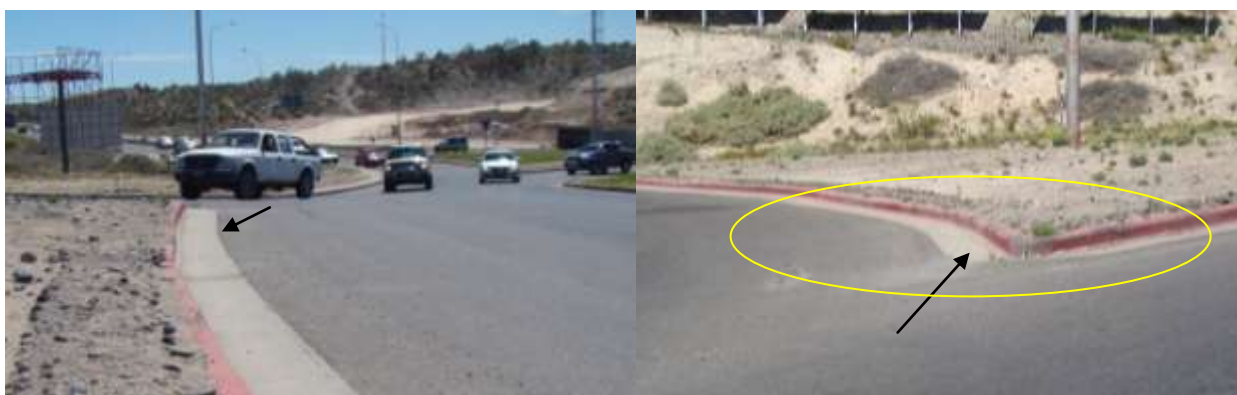
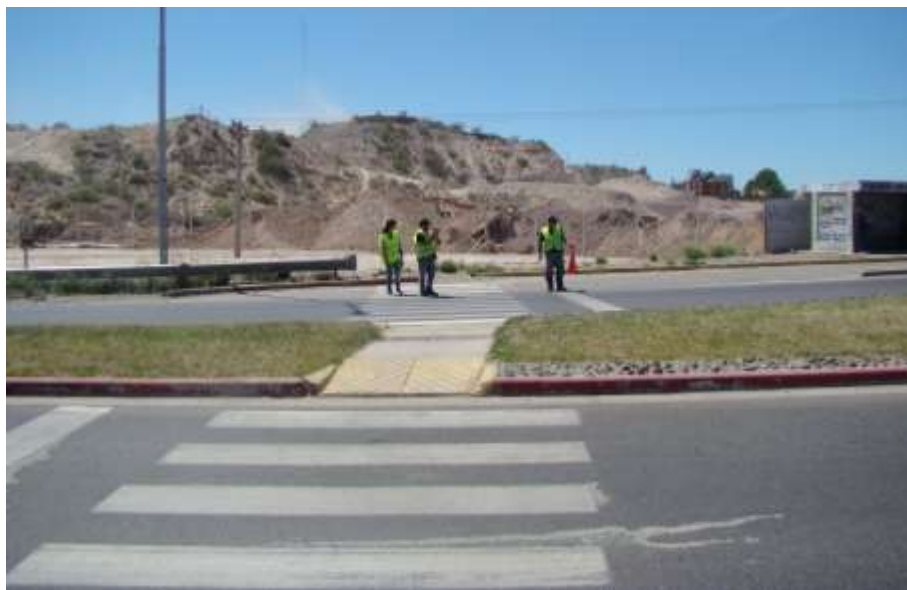
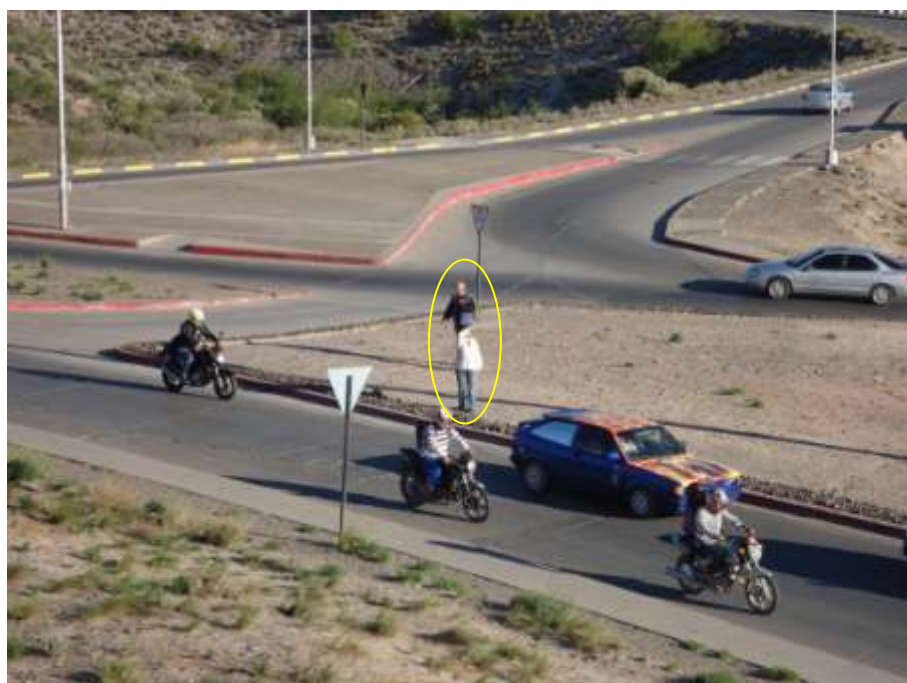
Las marcas que se pueden observar sobre el cordón de dicho encausador, evidencian el despiste de los vehículos que ingresan a gran velocidad a la rotonda en dirección Norte-Sur, y como resultado de la colisión con los vehículos que circulan dentro de la misma. La dirección del despiste esta señalado en las fotografías con flecha de color **negro**.
