El presente trabajo de investigación fue llevado a cabo por el Instituto Prueger y un equipo de alumnos de la Especialización en Accidentología Vial y Prevención, solicitado por las Defensorías del Pueblo de la Ciudad de Neuquén y Centenario.

# Estudio de Accidentología Vial y Prevención

Tramo **Ruta Provincial N° 7** -de 12.9km- entre la primera rotonda de la Ciudad de Centenario, hasta la rotonda de acceso norte a la Ciudad de Neuquén.

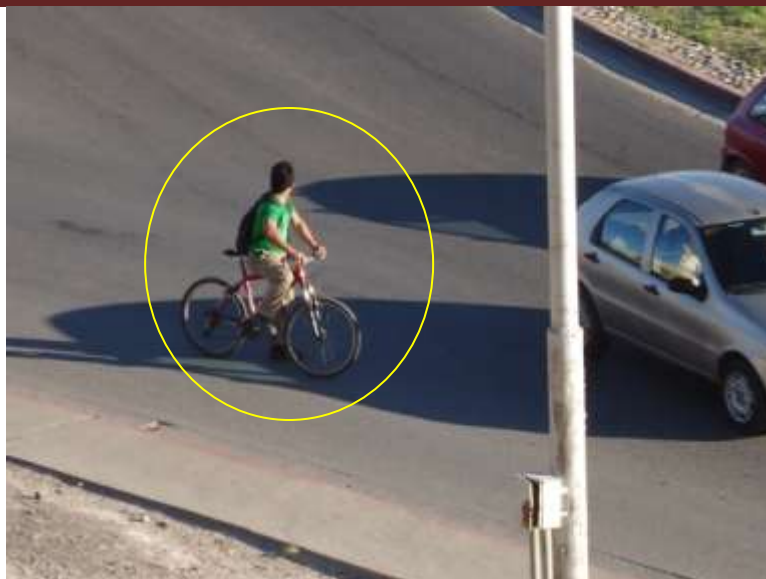
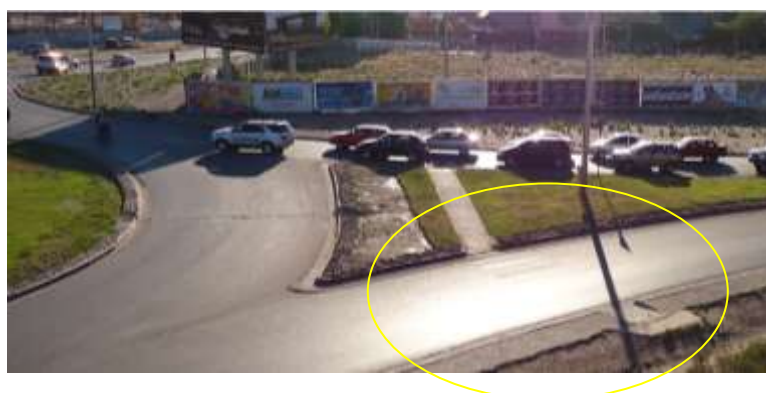
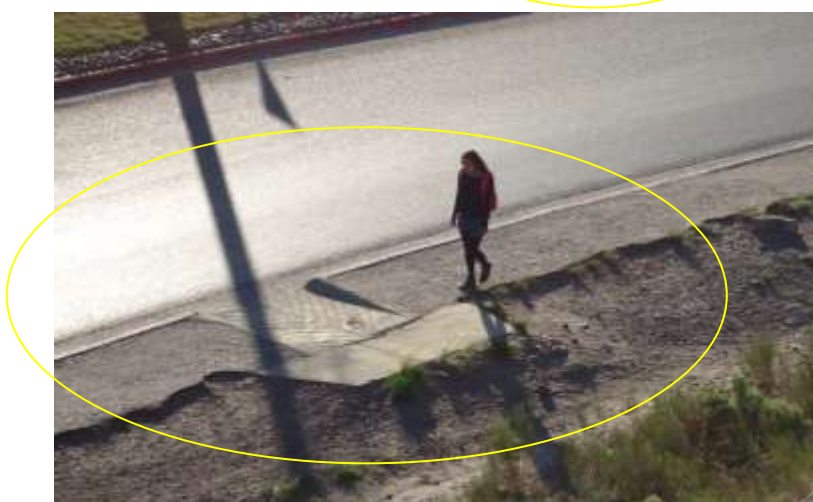
Las condiciones para la circulación de los usuarios más vulnerables como peatones y ciclistas, son desfavorables. En estas fotografías se pueden observar las veredas en mal estado, las sendas peatonales despintadas.

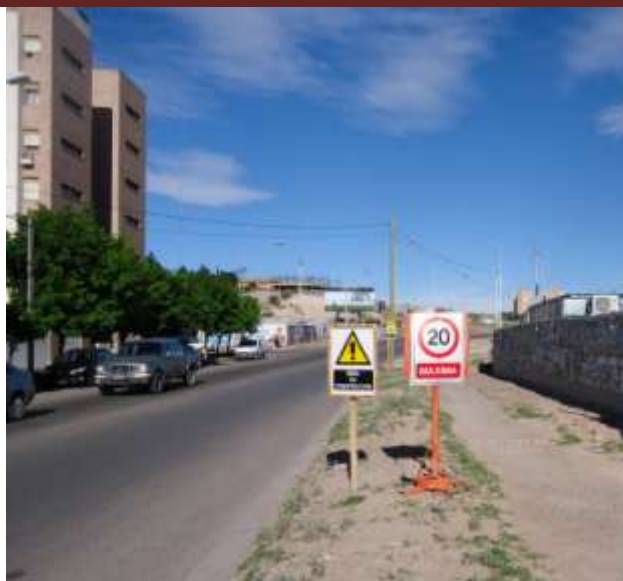
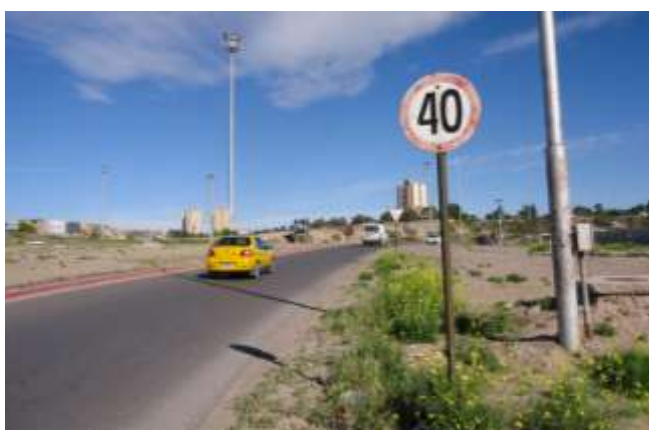
Los conductores que se dirigen hacia la rotonda, circulando por calle Doctor Ramón, pueden encontrarse con un gran número de señales verticales, a las que se les suman las señales de obras temporales.

Según la señalética, los conductores que deberían circular a una velocidad no superior a los 40km/hs. por Doctor Ramón, al llegar a la zona de obra en construcción deben disminuir la velocidad a 20km/hs., luego pueden aumentar en el encausador a 40km/hs finalmente dentro de la rotonda no superar los 30 km/hs, y salir de la misma en dirección a Centenario a un velocidad no superior a los 20 km/hs.

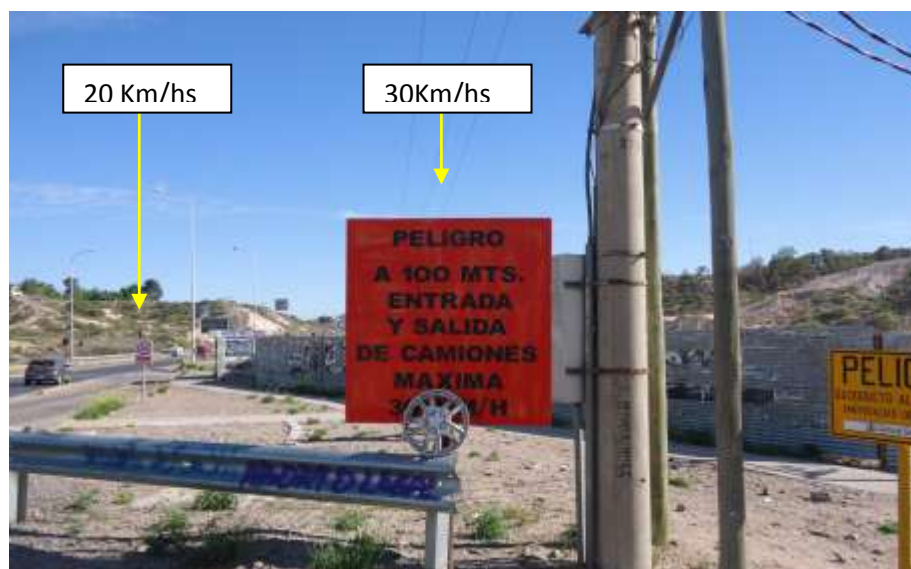
Indicaciones que resultan muy difíciles de percibir, y por consiguiente de concretar, debido a la confusión de señales. Sumado a que la atención de los conductores se concentra en la compleja incorporación a la rotonda y a los vehículos que circulan dentro de ella.

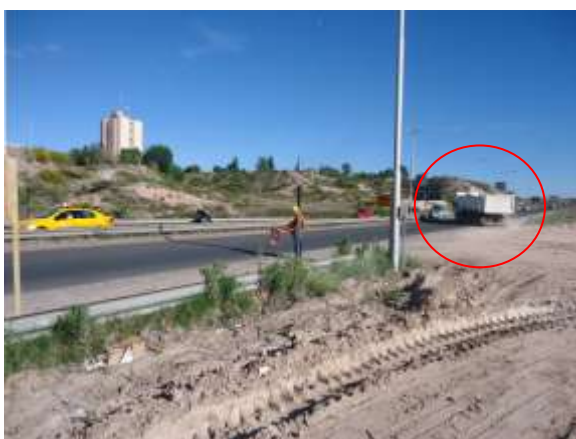
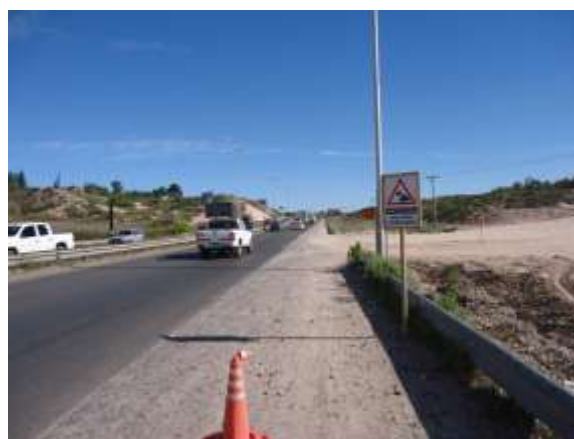
Aquí finaliza el recorrido de relevamiento de todo el tramo de 12.9 km. Donde se puede observar finalmente dos señales una de “obra en construcción” y otra de “precaución maquinas trabajando”, en el predio donde instalará el Shopping Neuquén.
